Jernbanegata 12A, 3660 RJUKAN

**Pen og tiltalende halvpart av
tomannsbolig med attraktiv
beliggenhet på Tveito**

Tilstandsrapport

TOMANNSBOLIG

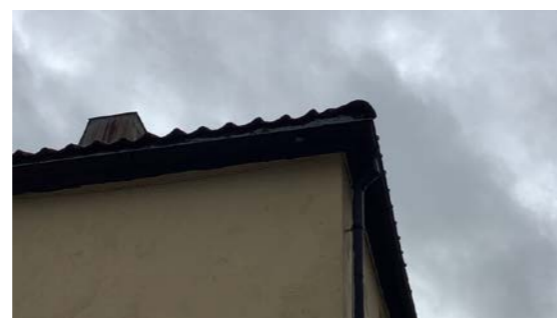
TG 2 Veggkonstruksjon

Veggene har murkonstruksjon. Fasade/kledning har pussede murfasader. Malt i år 2021.

- Det er stedvise sprekkdannelser i forblending/utvendig puss.

Kostnadsestimat: 10 000 - 50 000

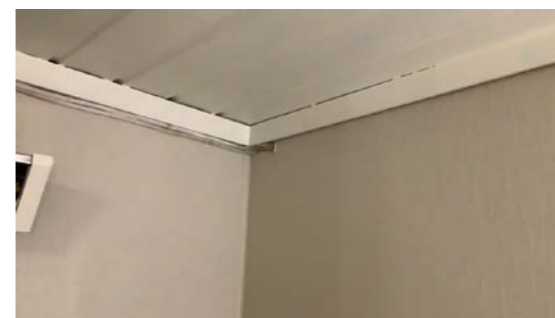
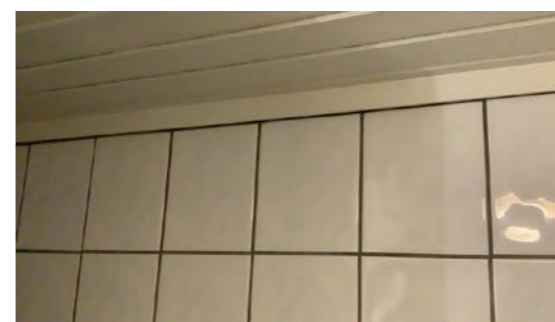
2. ETG. > BAD

TG 2 Overflater vegger og himling

- Det er påvist at flisfuger har riss/sprekker.
- Det er påvist at noen fliser har bom (hulrom under).
- Overflaten har fuktskade

- Påviste skader må utbedres.
- Overflater må utbedres eller skiftes.
- Gjennomføre ytterligere undersøkelser og foreta utbedring av skade.
- Dersom tiltaket ikke utføres er det fare for videre skadeutvikling.

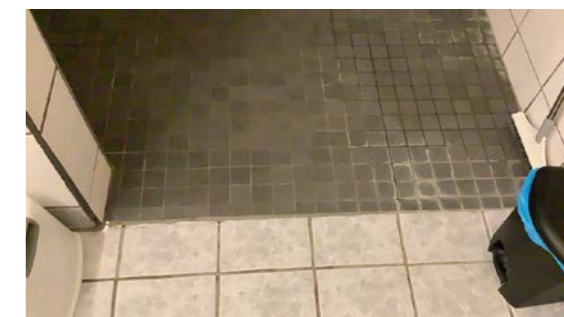
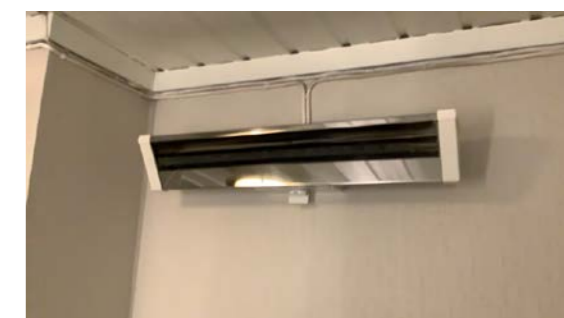
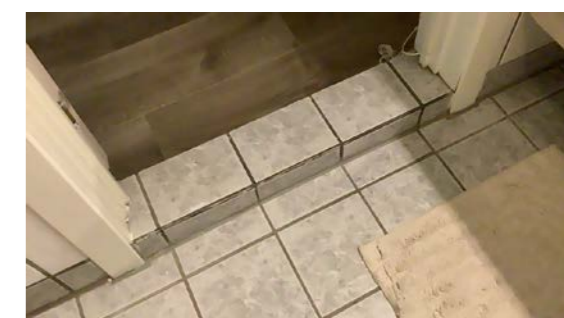
2. ETG. > BAD

TG 2 Sluk, membran og tettesjikt

- Det er viktig å merke seg at levetiden til en membran varierer basert på kvalitet, installasjon og bruk. Eldre membraner kan bli sprø og sprekke opp, noe som fører til at de mister sin vanntettende funksjon. Dette kan resultere i vannlekkasjer gjennom vegger og gulv og fuktskader.

Kostnadsestimat: 10 000 - 50 000

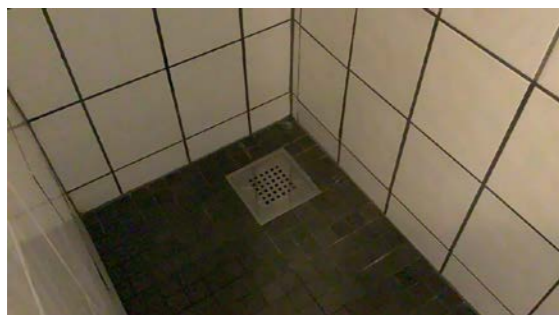
2.ETG. > BAD

TG 1 Sanitærutstyr og innredning

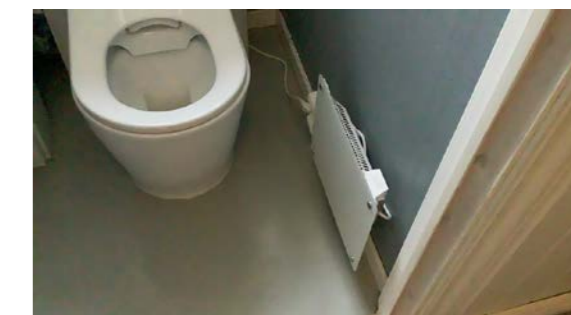
KJELLER > TOALETTRUM

TG 2 Overflater og konstruksjon

- Det er avvik:

Toalettrommet bør renoveres før bruk.

Kostnadsestimat: 10 000 - 50 000

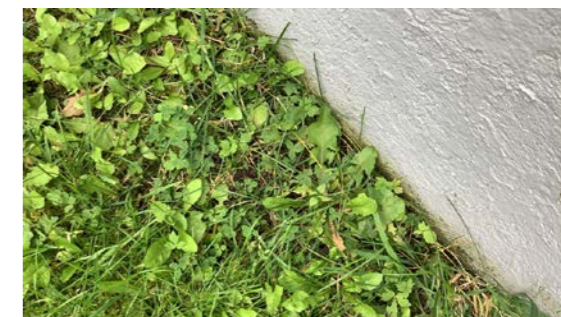
TG 1 Grunnmur og fundamenter

Bygningen har betonggrunnmur.

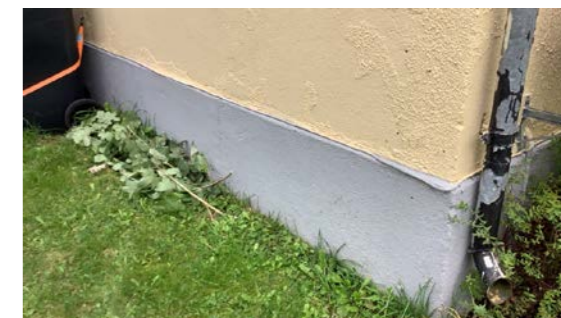
TG 2 Terrengforhold

Terrenget er arrondert rundt bolig med beplantning og plen areal.
