Elvarheimgata 6B, 2414 ELVERUM

**Fin sentrumsleilighet med 2 sov,  
garasjeplass og 2 boder.  
Fjernvarme og heis. Innglasset  
balkong og fint fellesområde.**

## 6. Hovedrapport

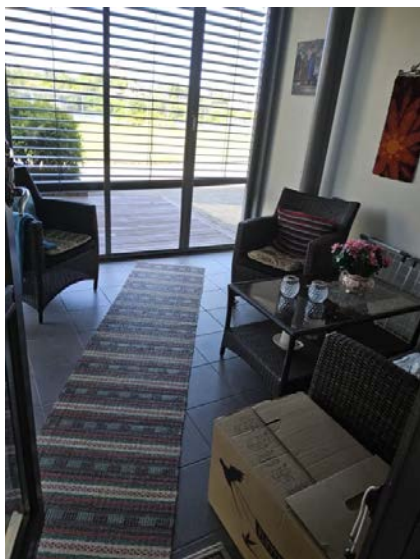
Bilde viser balkong.

TGIU:  
Tekking er ikke kontrollert på grunn av fliser som skjuler tettesjiktet.

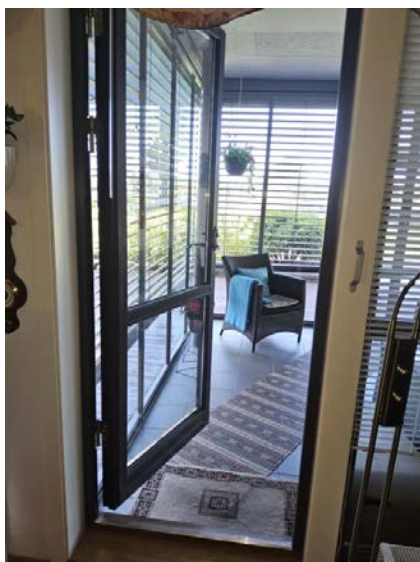
Bilde viser balkongdør.

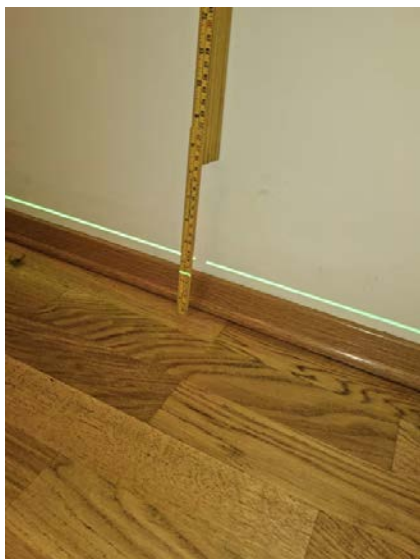
Bilde viser måling av etasjeskiller.

Det vurderes at det ikke er behov for umiddelbare tiltak, men ved eventuell legging av nytt gulv som stiller krav til planhet av underlaget, bør avretting påregnes.

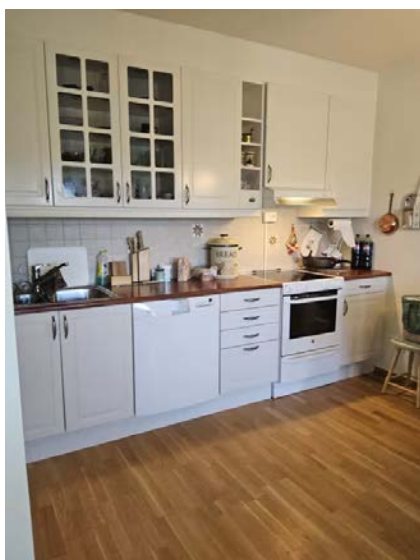
Bilde viser kjøkken.

| Er det registrert avvik på avtrekk? | Ja |

Det bør gjennomføres service på kjøkkenventilator.

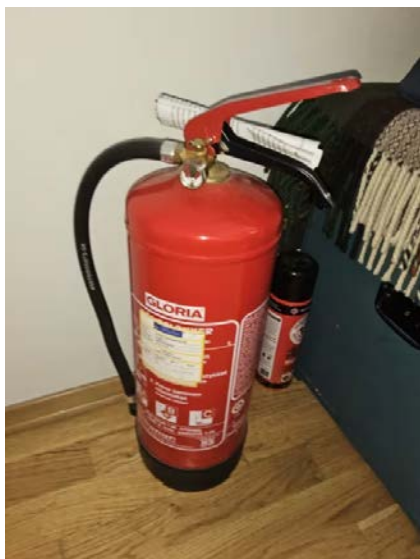
Bilde viser brannslukningsapparat.

Er det skader på brannslukningsutstyr, røykvarsler, eller er apparat eldre enn 10 år? Nei

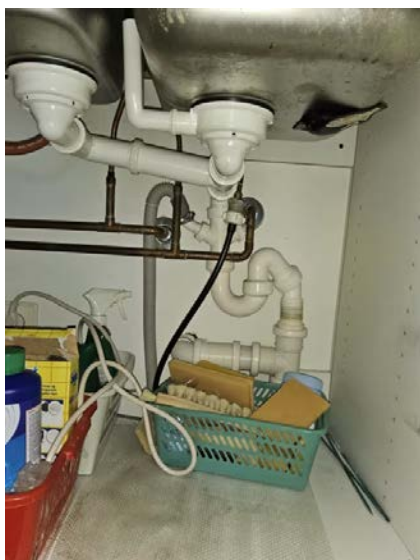
Bilde viser avløpsrør under oppvaskkum på kjøkken.

Det er ikke påvist noen stakeluke i boenheten. Staking kan i enkelte tilfeller utføres via sluk eller andre installasjoner med avløp.

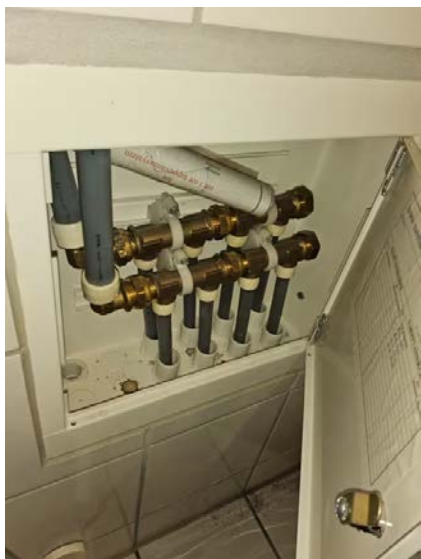
Bilde viser fordelerskap for rør i rørsystem.

| Er det registrert tegn til lekkasjer eller skader på vannrør? | Nei |

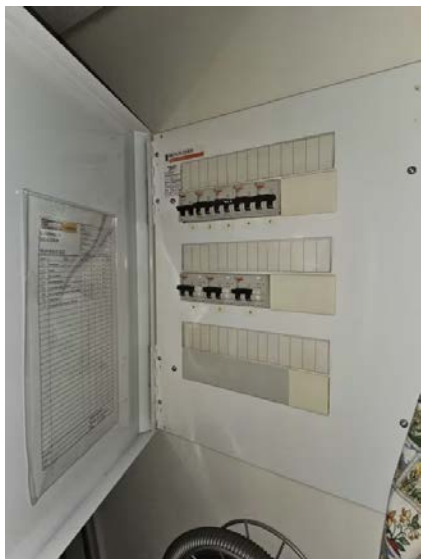
Bilde viser sikringsskap.

| Er det foretatt kontroll av det lokale el tilsyn i løpet av de siste 5 år | Nei |

| <p>Samsvarserklæring på utført arbeid bør fremskaffes, alternativt så bør det gjennomføres en utvidet el-kontroll av en elektrofaglig person og nødvendige tiltak vurderes deretter.</p> | |

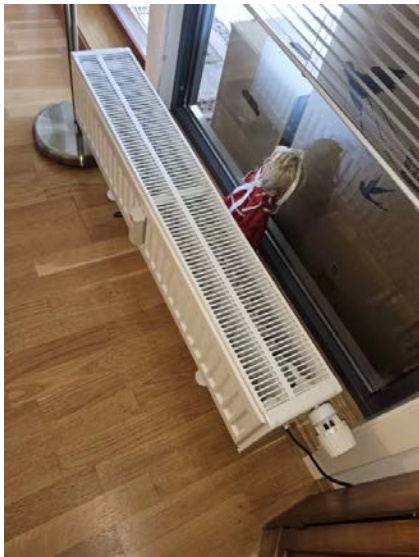
Bilde viser radiator i stue.

| Er det påvist lekkasjer eller korrosjon ved synlige koblinger eller ventiler? | Nei |

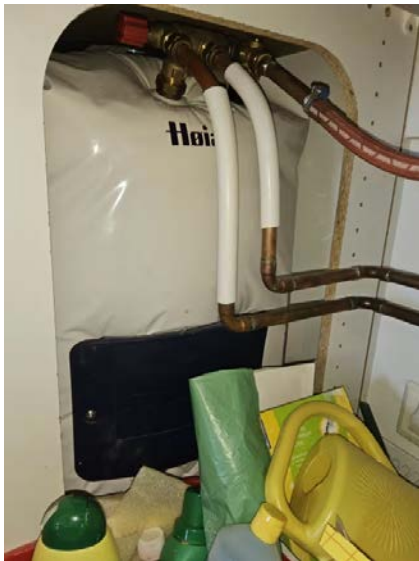
Bilde viser varmtvannsbereder.

Varmtvannsbereder er plassert i rom uten sluk/overløp eller annen sikring mot fuktskader. Konsekvens kan være at det oppstår fuktskader hvis lekkasje fra varmtvannsbereder skulle oppstå.

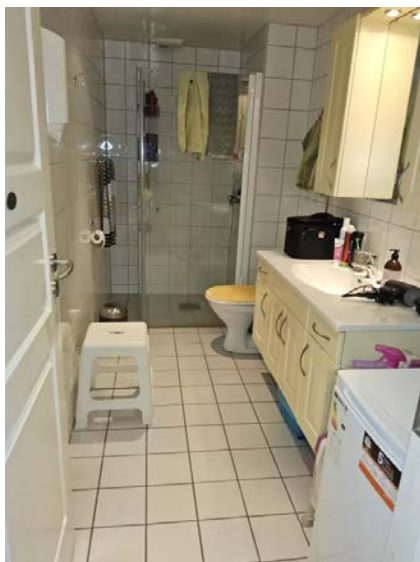
Bilde viser bad.

| Er det registrert riss, sprekker i fuger, bom (hulrom) under flis? | Ja |

| Har membran/tettesjikt nådd en alder som gir økt risiko for skader eller følgeskader? | Ja |

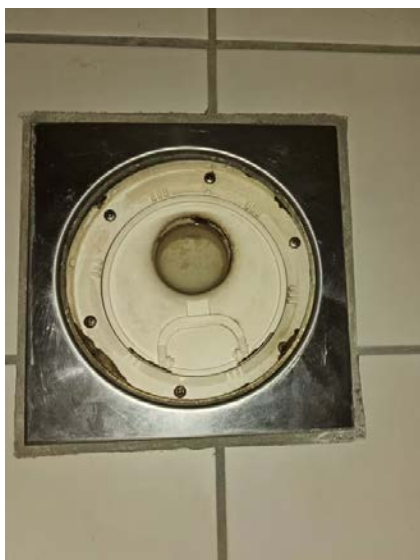
Bilde viser sluk på bad.

| Er det påvist avvik i krav om høydeforskjell på tettesjikt/fall til sluk? | Nei |

| På grunn av plassering av det som vurderes å være en sjakt (brannskiller) og våtrommets utforming er det ikke praktisk mulig å gjennomføre fuktmåling/hulltaking i et område der det erfaringsmessig forekommer skader. Hulltaking og fuktmåling i lukkede konstruksjoner er derfor ikke utført. Tilstanden inne i konstruksjonen er ikke kjent. | |
