Velkommen til populære Grünerløkka og Schous plass 3C!

Befaringsdato: 22.09.2024

Tilstandsrapport

3-ROMS LEILIGHET I 2. ETASJE:

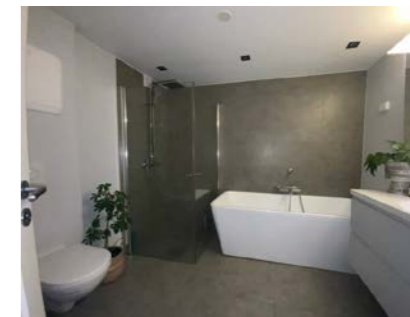
2. ETASJE > BAD

Sluk må renses jevnlig for å unngå lukt og tett sluk samt for å forlenge slukets levetid.

Det påpekes at slukristen ikke er sentrert over sluk.

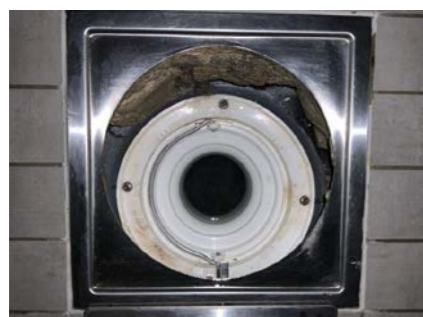
2. ETASJE > BAD

Veggmontert klosett.
Det er dreneringshull i innkassing for synliggjøring av evt. lekkasjevann.

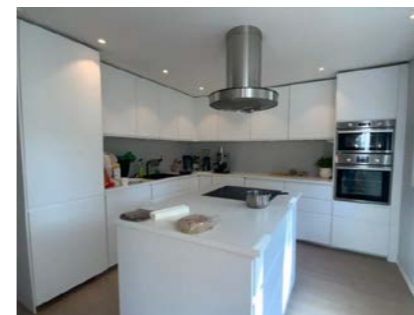
2. ETASJE > KJØKKEN

TO 2 Avtrekk

Rommet har kun naturlig avtrekk og ellers ingen forsert avtrekksløsning.
"manglende forsert mekanisk avtrekk" betyr at avtrekk over stekesone ikke føres ut av rommet via kanal, yttervegg eller tilsvarende.
Fuktig luft og kondens vil da forbli i rommet om det ikke luftes med vindu.

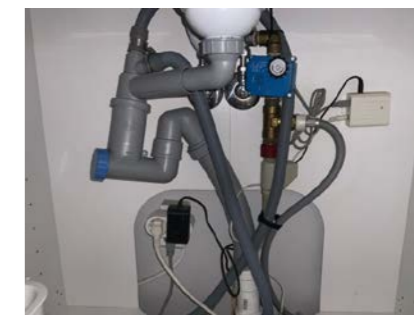
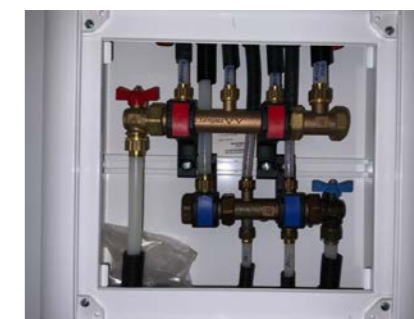
TO 1 Avløpsrør

Interne og synlig avløpsrør i plast.
