Velkommen til Dælenenggata 40E - en lys og innbydende 3-roms med balkong, beliggende i byggets 5. etasje.

# Tilstandsrapport

## BOLIGBYGG MED FLERE BOENHETER

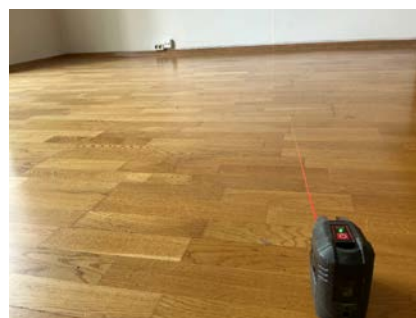
- Målt høydeforskjell på over 30 mm gjennom hele rommet. Tilstandsgrad 3 gis med bakgrunn i standardens krav til godkjente måleavvik.

Nivellering stue/kjøkken, avvik ca. 30 mm gjennom hele rommet

- For å få tilstandsgrad 0 eller 1 må høydeforskjeller rettes opp. Ytterligere undersøkelser må foretas for å få kartlagt omfanget for utbedring.

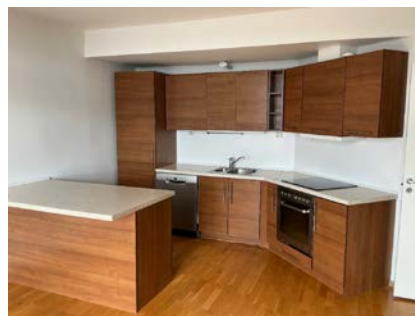
Slitasje og noen skader på innredning og benkeplate.

Noe fremtidig vedlikehold og oppgraderinger må forventes.

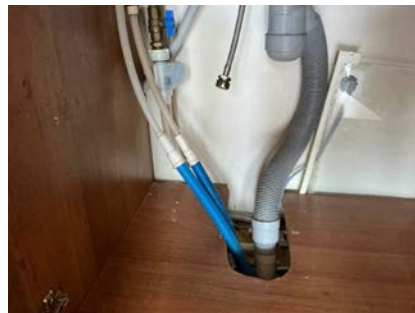
- Det er påvist at eventuelt lekkasjevann fra rør i rør system ikke ledes til sluk eller annen kompenserende løsning.

- Det bør foretas tiltak på anlegget som sikrer bedre løsning på eventuelt lekkasjevann fra rør i rør system.
