# VELKOMMEN INN

Velkommen til Dælenenggata 40E - en lys og innbydende 3-roms med balkong, beliggende i byggets 5. etasje.

# Tilstandsrapport

## BOLIGBYGG MED FLERE BOENHETER

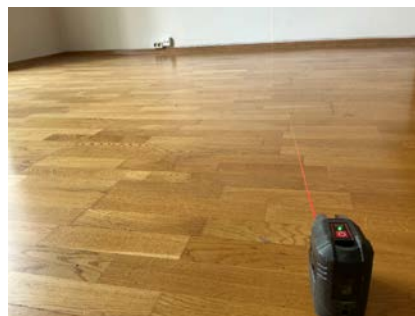
- Målt høydeforskjell på over 30 mm gjennom hele rommet. Tilstandsgrad 3 gis med bakgrunn i standardens krav til godkjente måleavvik.

Nivellering stue/kjøkken, avvik ca. 30 mm gjennom hele rommet

- For å få tilstandsgrad 0 eller 1 må høydeforskjeller rettes opp. Ytterligere undersøkelser må foretas for å få kartlagt omfanget for utbedring.

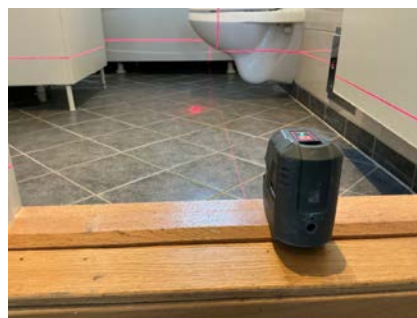
- Det er påvist at flisfuger har riss/sprekker.
- Det er påvist at noen fliser har bom (hulrom under).

- Slike riss/sprekker kan indikere bakenforliggende fuktskader, og konstruksjonen bør observeres jevnlig for å vurdere utvikling.
- Selv om bom eller hull lyd ikke alltid er et umiddelbart problem, bør det overvåkes nøye før eventuell utvikling i sprekker i flisfuger e.l. oppstår. Dette må en foreta tiltak for, for å begrense utviklingen.

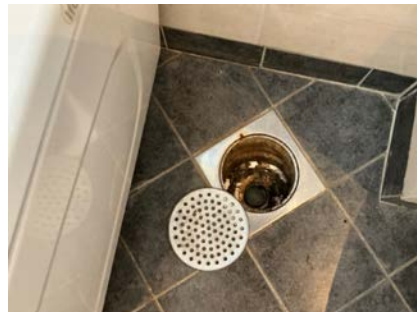
### 5 ETASJE > BAD/WC

#### TG 2 Sluk, membran og tettesjikt

- Overvåk tilstanden jevnlig. For å få tilstandsgrad 0 eller 1 må tettesjiktet skiftes ut, men tidspunktet for når dette er nødvendig er vanskelig å si noe om.
- Det er viktig å merke seg at levetiden til en membran varierer basert på kvalitet, installasjon og bruk. Eldre membraner kan bli sprø og sprekke opp, noe som fører til at de mister sin vanntettende funksjon. Dette kan resultere i vannlekkasjer gjennom vegger og gulv og fuktskader.

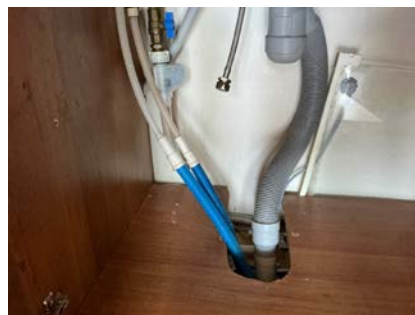
- Det er påvist at eventuelt lekkasjevann fra rør i rør system ikke ledes til sluk eller annen kompenserende løsning.

- Det bør foretas tiltak på anlegget som sikrer bedre løsning på eventuelt lekkasjevann fra rør i rør system.
