# Tilstandsrapport

Boligbygg med flere boenheter

Silurveien 8 C, 0380 OSLO

Befaringsdato: 08.05.2025

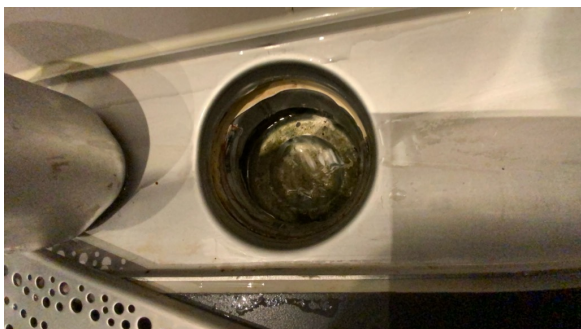
Det er slukrenne ved vegg i dusjsone og smøremembran med dokumentert utførelse.

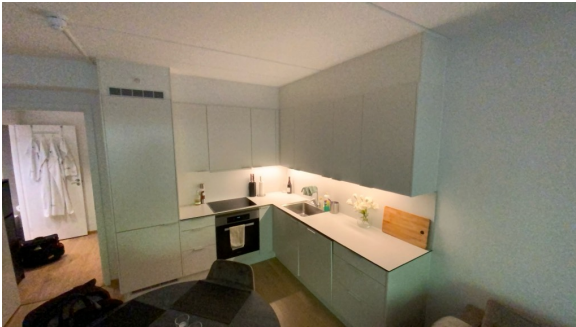
Kjøkkenet har innredning med glatte fronter. Benkeplaten er av kompaktlaminat. Det er integrert kjøll/fryseskap og oppvaskmaskin. Nedfelt induksjonstopp og innebygget stekeovn. Etablert vannstoppsystem og komfyrvakt. Noen dører bør etter justeres.

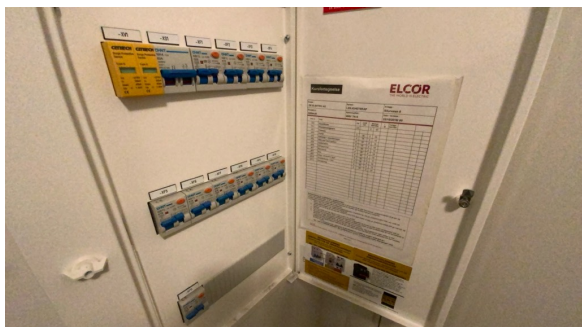
Sikringsskap med automatsikringer. Skap plassert i bod. Dette er en forenklet kontroll begrenset til de spørsmål og undersøkelser som forskrift til avhendingslova (tryggere bolighandel) § 2-18 inneholder. Dette kan ikke sammenlignes med en kontroll utført av offentlig myndighet (Det lokale eltilsyn) eller registrert elektrovirksomhet, og en bygningssakkyndig har verken kompetanse eller lov til å foreta en slik kontroll. Tilstandsgraden er vurdert ut fra den forenklede og begrensede kontrollen som forskriften inneholder på nivå 1. El-anlegget kan ha skjulte feil og mangler som en slik forenklet undersøkelse ikke vil avdekke. Vær derfor oppmerksom på denne risikoen, og søk videre veiledning eller få en fullstendig kontroll utført av registrert elektrovirksomhet.

Det er fremlagt dokumentasjon for eltilsynsrapport fra 2025 og det ble ikke oppdaget avvik på anlegget.
