Østre Blekmyrmoen 12, 2460 OSEN

**Pen hytte fra 2008 med solrik  
og usjenert beliggenhet mot  
friarealer. Familievennlig og  
aktivt område for helårsbruk!**

### Samlet vurdering

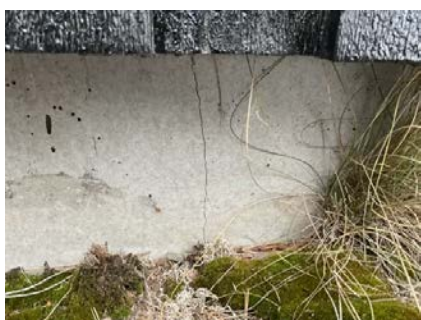
### 6.2 Grunnmur og fundament

Sprekk i steinplate på ringmur

Sprekker i steinplate er visuelt, det er ikke mulig å kontrollere, om disse er gjennomgående.

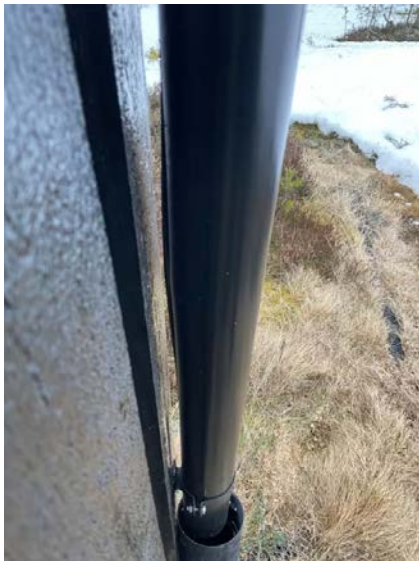
## 6.7 Renner og nedløp

Frostspreng i nedløp

| Det ble registrert buling/skade i nedløpsrør som er et symptom på frostspreng. | |

| Utbedring av skader må påregnes. | |

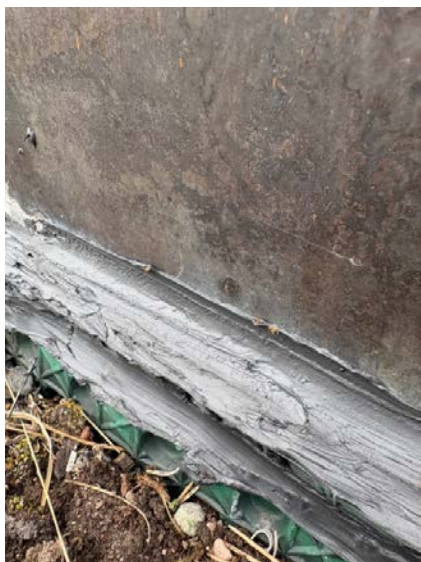
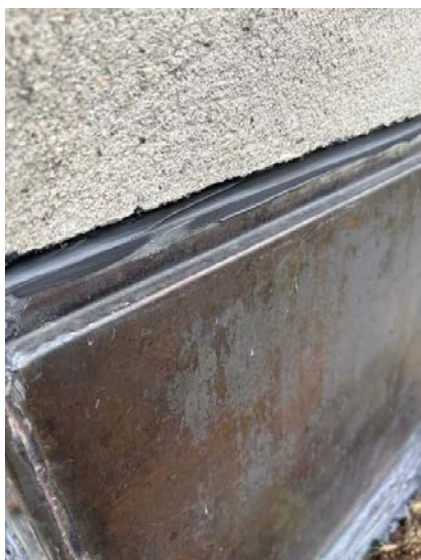
## 6.9 Taktekking

Utbedring beslag rundt pipe.

| Det er påvist avvik ved beslagsløsninger. Eier har utbedret dette etter befarng. | |

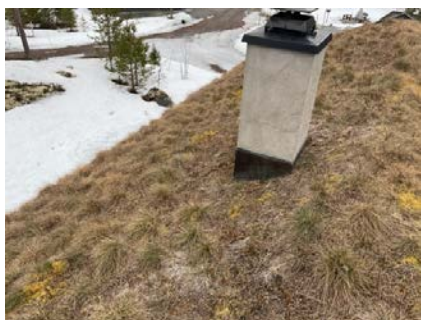
## 6.10 Utstyr på tak

- \* Utstyr på tak: Tak som har helling (uansett hellingsgrad), skal ha fastmontert stige forbi pipa. Takstigen skal være festet i bærende konstruksjon (takstoler). Takstiger av tre, eller takstiger som er festet med bøyler over mønet eller i kjetting rundt pipe er ikke godkjent. Det er ikke etablert noen takstige.
- \* Våtrom: Høydeforskjell mellom topp sluk til avslutning av membran ved dør er under 25mm. Gulvet er flatt og stedvis motfall. Lekkasjevann vil ikke ledes til sluk pga manglende fall. Vindu er plassert i våtsone. Karmlist og foringer på vindu er ikke fuktbestandige, disse blir beskyttet av dusjkabinett Det er gjennomføring av avtrekkskanal gjennom yttervegg. Enkelte flis er skadet / sprukket.

Manglende stige for feiing

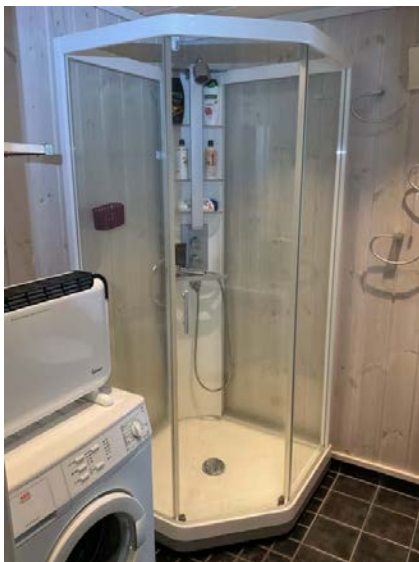
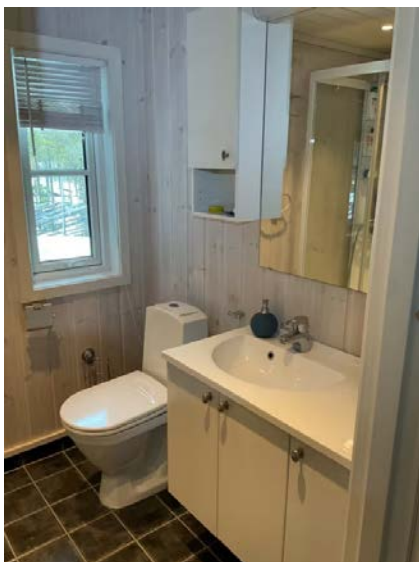
Lekkasjevann vil ikke ledes til sluk pga manglende fall.

Karmlist og foringer på vindu er ikke fuktbestandige, disse blir beskyttet av dusjkabinett

Enkelte flis er skadet / sprukket.

Badet fungerer med dagens tilstand, men ved en eventuell lekkasje, kan vannet renne ut igjennom terskel ved dør.

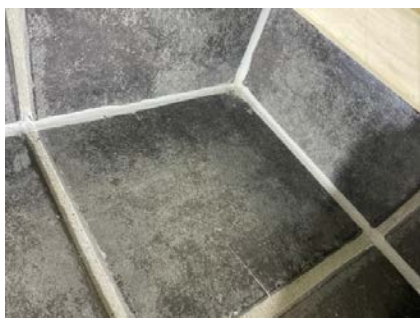
Sprekk i flis.

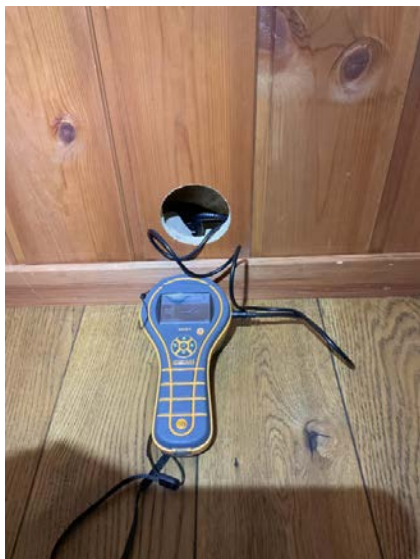
Hulltaking i tilstøtende rom.

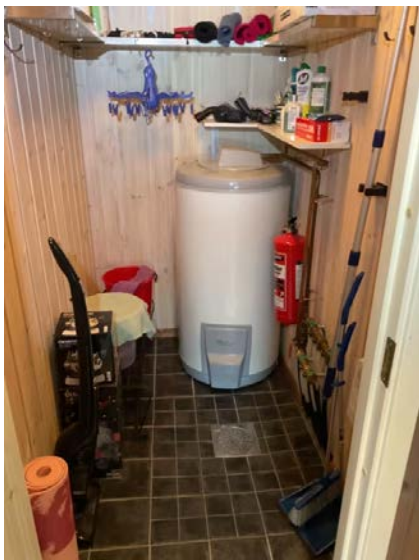
### 6.21 Øvrig: Tekniskrom

Rommet er teknisk rom med flislagt gulv og sluk.  
Det benyttes til oppbevaring og teknisk utstyr, som varmtvannsbereider og samlestock for vann.  
Rommet er ikke å regne som våtrom, men det er vurdert med tanke på vannpåkjenning og eventuelle lekkasjer

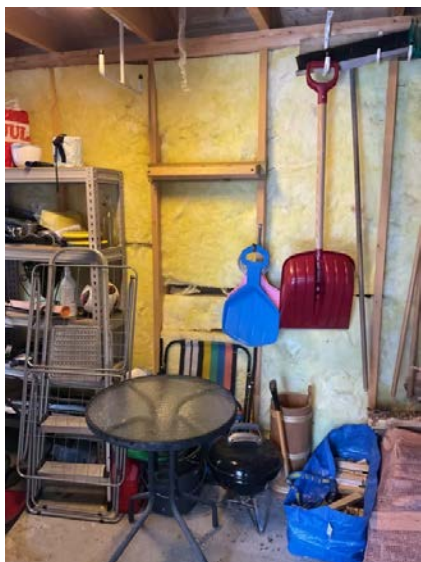
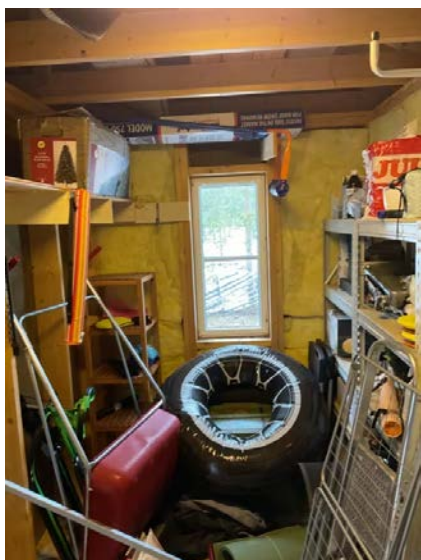
### 6.22 Øvrig: Utvendig bod

Utvendig bod med adkomst fra inngangsparti.  
Boden er i bruk som lagring av ved og utstyr.  
Delvis isolert i vegger, ingen kledning.  
Ubehandlet betonggulv.  
Enkelte sprekker i betong.
