Østre Blekmyrmoen 12, 2460 OSEN

**Pen hytte fra 2008 med solrik  
og usjenert beliggenhet mot  
friarealer. Familievennlig og  
aktivt område for helårsbruk!**

## Nøkkelinformasjon

| Tilstandsrapport ..... | 37 |

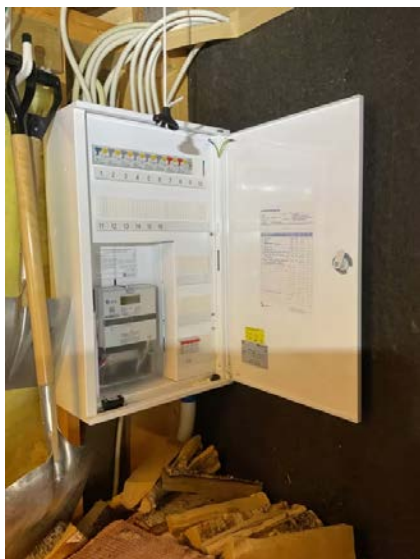
Sikringsskap

| Samsvarserklæring på utført arbeid bør fremskaffes. | |

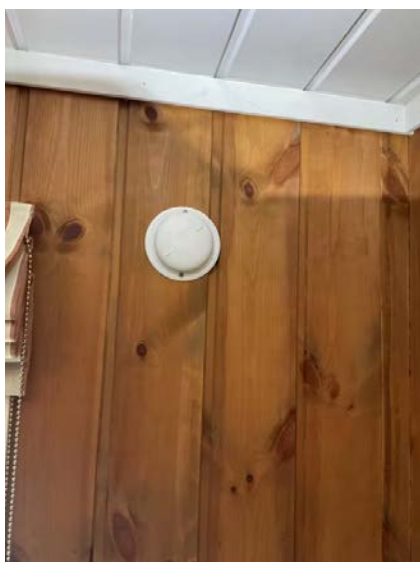
Manglende tilluft under dør.

Ventil i vegg

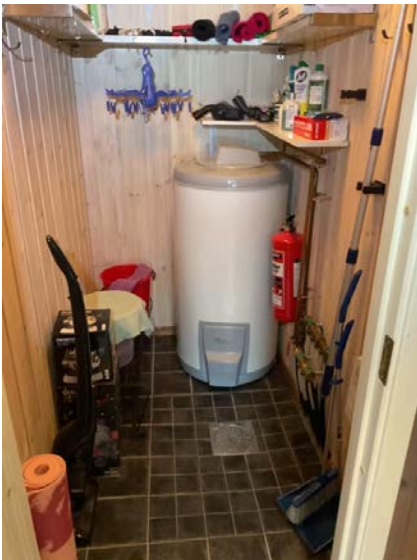
Teknisk rom.

Det benyttes til oppbevaring og teknisk utstyr, som varmtvannsbereider og samlestock for vann. Rommet er ikke å regne som våtrom, men det er vurdert med tanke på vannpåkjenning og eventuelle lekkasjer

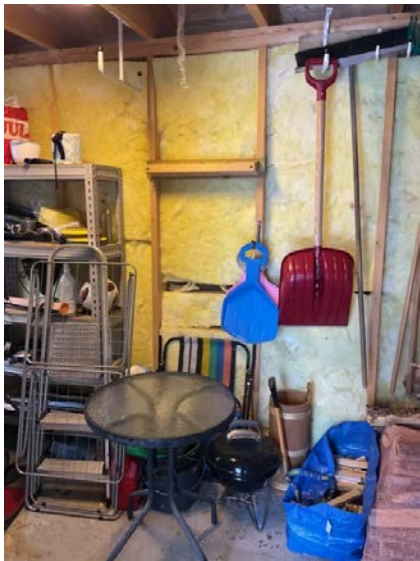
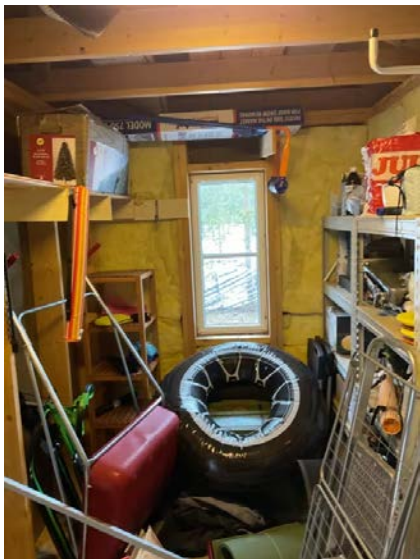
Bod.

Utvendig bod med adkomst fra inngangsparti.  
Boden er i bruk som lagring av ved og utstyr.  
Delvis isolert i vegger, ingen kledning.  
Ubehandlet betonggulv.  
Enkelte sprekker i betong.
