Østre Blekmyrmoen 12, 2460 OSEN

**Pen hytte fra 2008 med solrik  
og usjenert beliggenhet mot  
friarealer. Familievennlig og  
aktivt område for helårsbruk!**

| Tilstandsrapport ..... | 37 |

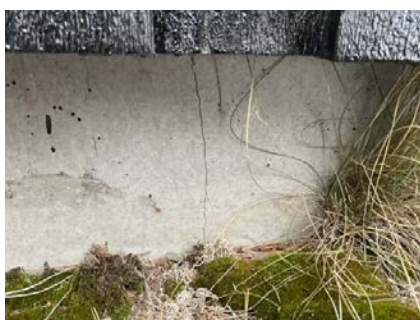
Sprekk i steinplate på ringmur

Sprekker i steinplate er visuelt, det er ikke mulig å kontrollere, om disse er gjennomgående.

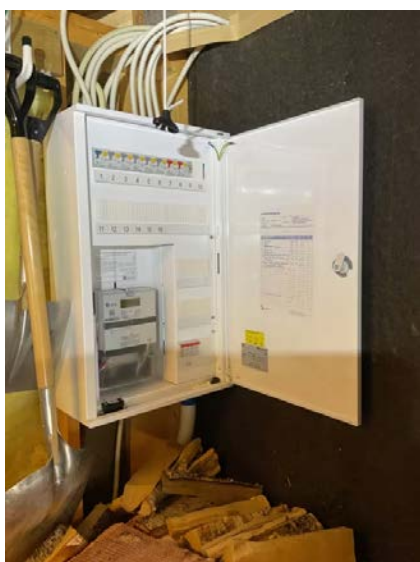
Sikringsskap

| Samsvarserklæring på utført arbeid bør fremskaffes. | |

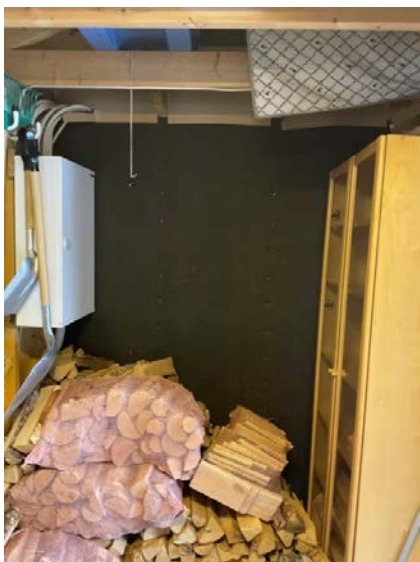
Utvendig bod med adkomst fra inngangsparti.  
Boden er i bruk som lagring av ved og utstyr.  
Delvis isolert i vegger, ingen kledning.  
Ubehandlet betonggulv.  
Enkelte sprekker i betong.
