# Tilstandsrapport

Tomannsbolig

Skjeggerødveien 31D , 3158 ANDEBU

Oppdragsnr.: 21248-1749

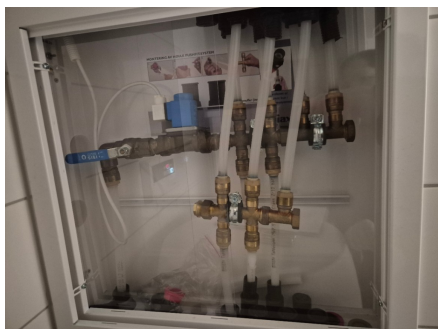
Innvendige røropplegg består av plastrør (rør i rør) og det er besiktiget i rørfordelerskap med stoppekran, plassert på bad.

Sanitærinstallasjonene fungerte normalt ved befaringsdagen. Vvs anlegget er ellers ikke kontrollert for feil eller mangler under befaringsdagen.  
Det er på generelt grunnlag anbefalt at vvs røropplegg regelmessig ettersees / kontroll av rørlegger.
