aktiv.

Fredrik Stangs gate 1E, 3683 NOTODDEN

**Flott 3-roms toppleilighet med to verandaer, carport og egen takterrasse med fantastisk utsikt på solrike Tveiten**

## REKKEHUSLEILIGHET - ANDEL 13

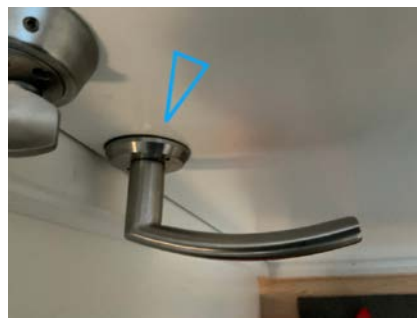
Dørrvrider på inngangsdør er løs og det har oppstått overfladiske skader på overflatebehandling på dørblad ved dørrvrider (dørhåndtak).

Løs dørrvrider innvendig på hovedytterdør

For å lukke avviket må dørrvrider festes og overflatebehandling utbedres. Skader i overflatebehandling på hovedytterdør er på innvendig side og vurderes som kosmetisk.

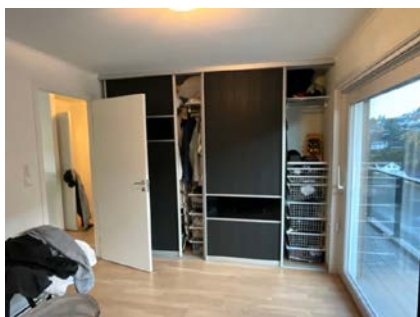
Hovedsoverom har skyvedørgarderobe med innredning av trådkurver og stang for oppheng av klær. Innredning av moduler hengt på veggskinne, som gjør at oppbygningen av innredningen relativt enkelt kan endres.

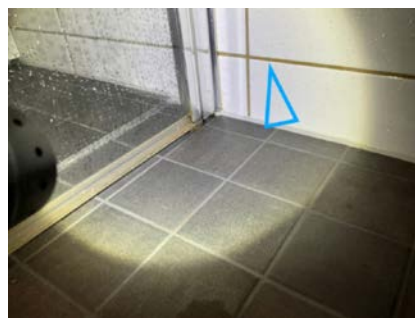
- Det er påvist avvik i fuger.

Misfarging i flisfuger i dusj.

- Overflater må rengjøres.

Overflater må rengjøres for å forebygge mot utvikling av mugg/svertesopp.

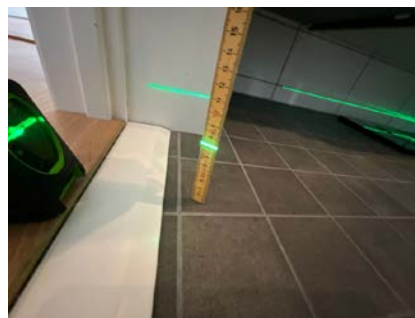
- Det er mulighet for at det kan forekomme vannlekkasje på våtrommet hvor vann ikke vil gå til sluk.
- Det er påvist avvik i krav til høydeforskjell/fall-løsning på våtrommet.

- Til tross for avviket i fall/høydeforskjell til sluk, vil gulvet fortsatt kunne lede vann mot sluket, men med redusert effektivitet. Dette kan potensielt øke risikoen for vannansamling i enkelte områder av badet.

Måling av fallforhold på gulv. Topp laserstrek viser 73mm.

Vær oppmerksom på risikoen for at det kan forekomme vannansamlinger på badegulvet, dette kan gi økt risiko for å skli på gulvet.

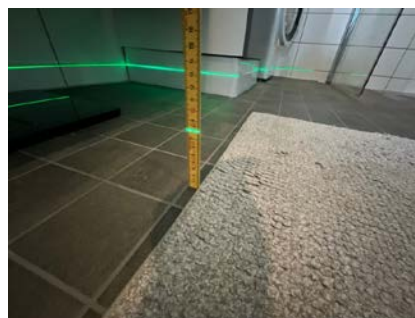
Måling av fallforhold på gulv. Topp laserstrek viser 81mm. Målt fallforhold på 0,8:100.

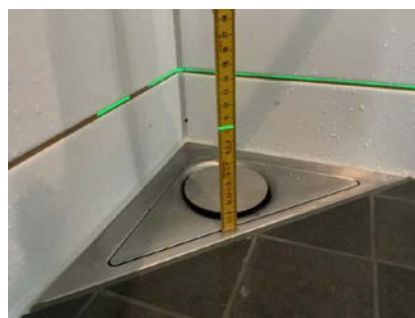
Måling av fallforhold på gulv. Topp laserstrek viser 103mm ved sluk.

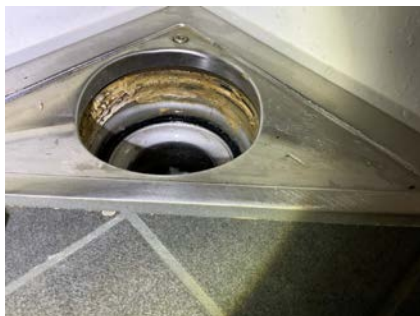
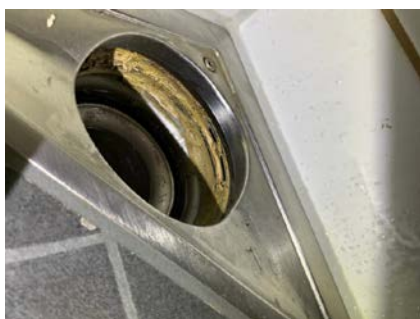
Synlige spor etter smøremembran i sluket

- Innhent dokumentasjon, om mulig.
- Dersom det ikke foreligger dokumentasjon i forhold til våtrommets utførelse kan det ikke med sikkerhet sies om våtrommet er bygget i henhold til gjeldende forskrifter og standarder på byggetidspunktet.

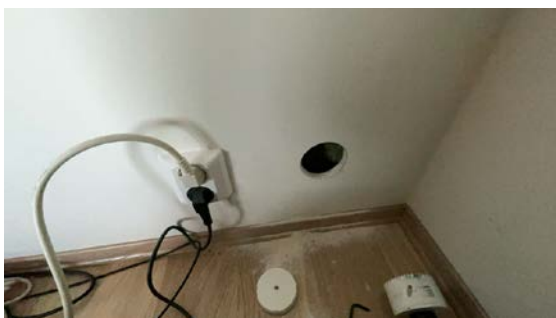
Hulltaking er foretatt uten å påvise unormale forhold.  
Fuktkvotemåling (vekt%) i konstruksjonen ble målt til mindre enn 8.  
Hulltaking er foretatt ved/i vegg tilstøtende til dusj, fra stue.

Fuktmåling i trevirke med pigg viser fukttinnhold i trevirke på mindre enn 8%.

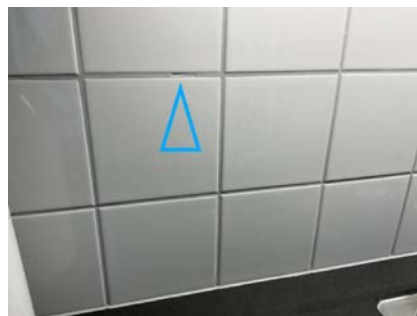
Det er registrert enkelte avvik i flisfuger mellom fliser over kjøkkenbenk, ser ut til at fugemasse har skinnherdet enkelte steder før fuger ble vasket og dette har ført til at det har blitt noe groper i fugene.

Groper i flisfuger

Groper i flisfuger er kun kosmetisk og krever ikke tiltak, eventuelle tiltak kan gjøres ved oppfriskning av fuger.

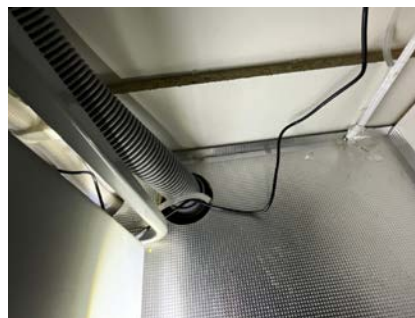
Avløpsrør av plast internt i boenheten

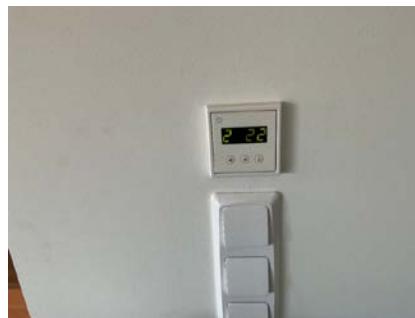
Ventilasjonsanlegg plassert i bod.

Styringspanel for ventilasjonsanlegg

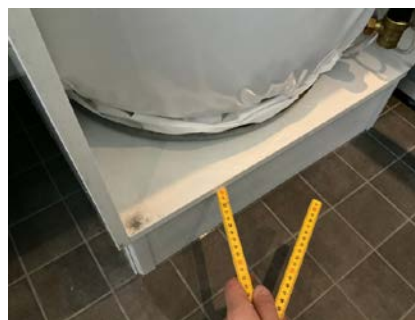
Ikke registrert understøttelse under skapbunn under varmtvannstanken.

- Det er påvist avvik ifm understøttelsen av tanken.

Anbefaler å etablere understøttelse under skapbunn under varmtvannstanken, manglende understøttelse kan føre til tretthetsbrudd i sammenføyninger på skap med påfølgende skade på varmtvannstanken.

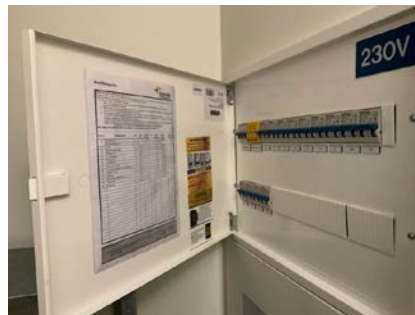
Sikringsskap med automatsikringer

Dette er en relativt ny bolig og dokumentasjon synes å være i orden. Det er ikke gjort funksjonskontroll av det elektriske anlegget og generelt anbefales det en el-vurdering av en el-fagperson på alle boliger som omsettes for å avdekke eventuelle jordingsfeil, forskriftsmangler etc.

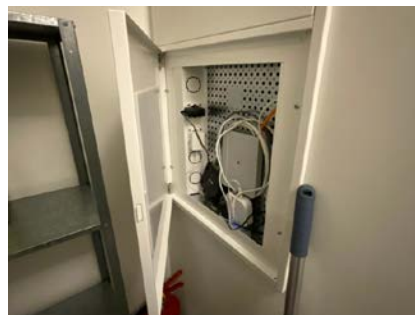
Dataskap med fiberbredbånd.

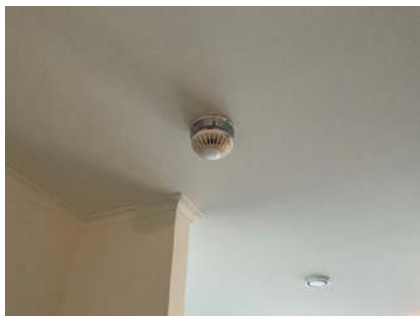
Røykvarsler tilkoblet sentralvarsling for borettslaget
