Raumnessaga 14, 2150 ÅRNES

**Fin 2-roms selveierleilighet i 1. etg  
med vannbåren varme i gulv -  
Praktisk leilighet med flott  
uteplass - garasjeplass!**

Befaringsdato: 10.04.2025

# Tilstandsrapport

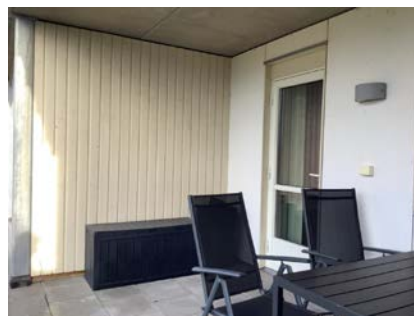
### TG 1 Balkonger, terrasser og rom under balkonger

Det er hellelagt med betong heller på grunn utenfor stue.  
Det er overbygg av betongdekke (balkongen over) og skillevegger kledd med panel.

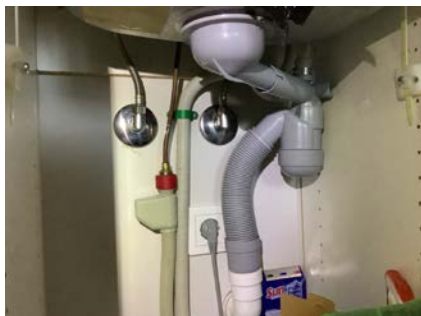
Det er avløpsrør av plast.

Rør i kjøkkenbenken

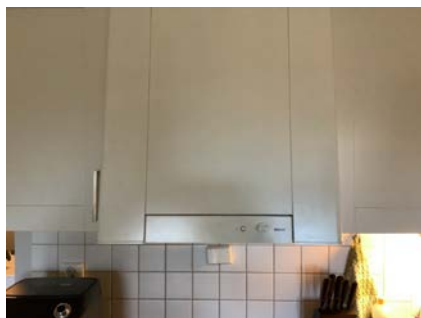
Boligen har balansert ventilasjon.

Ventilasjonsenhet over platetopp i kjøkken.
