Raumnessaga 14, 2150 ÅRNES

**Fin 2-roms selveierleilighet i 1. etg  
med vannbåren varme i gulv -  
Praktisk leilighet med flott  
uteplass - garasjeplass!**

Tilstandsrapport

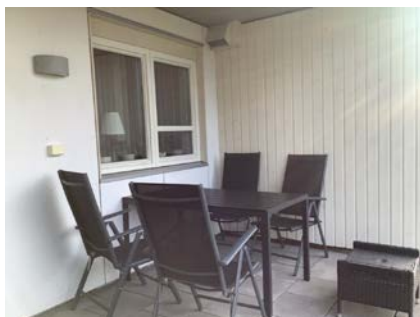
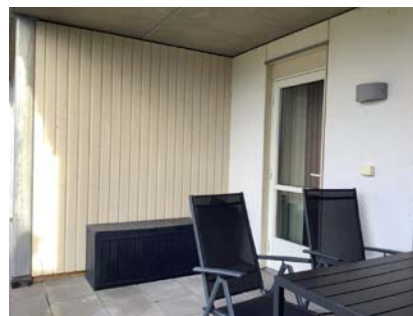
### TG 1 Balkonger, terrasser og rom under balkonger

Det er hellelagt med betong heller på grunn utenfor stue.  
Det er overbygg av betongdekke (balkongen over) og skillevegger kledd med panel.

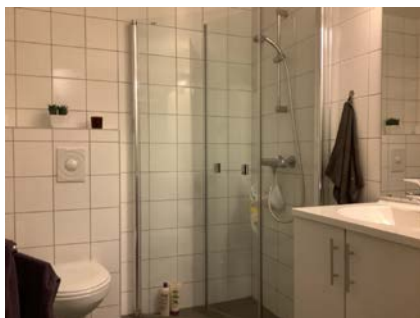
Bad med gulvvarme og flislagte vegger og gulv.  
Innredet med klosett, helstøpt servantplate i baderomsmøbel,  
dusjhjørne og opplegg til vaskemaskin. Lite overskap, speil og belysning.  
Aktuell byggeforskrift er teknisk forskrift 2010. Dokumentasjon: ingen dokumentasjon.

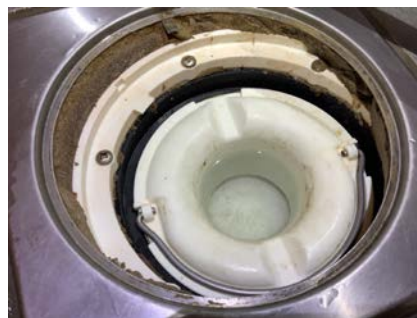
Sluk i dusjsone

#### Vurdering av avvik:

- Installering av tett dusjkabinett anbefales.
- Overvåk tilstanden jevnlig. For å få tilstandsgrad 0 eller 1 må tettesjiktet skiftes ut, men tidspunktet for når dette er nødvendig er vanskelig å si noe om.

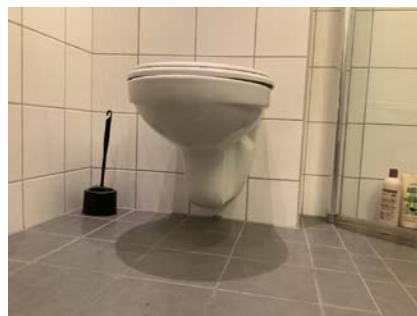
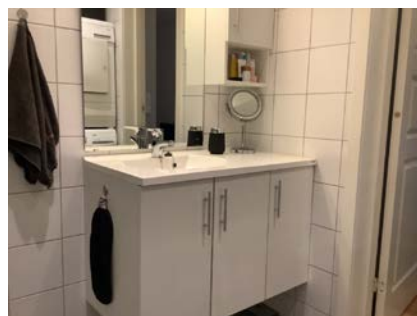
#### TG 1 Sanitærutstyr og innredning

Rommet har innredning med nedfelt servant, veggmontert toalett, dusjvegger/hjørne og opplegg for vaskemaskin.

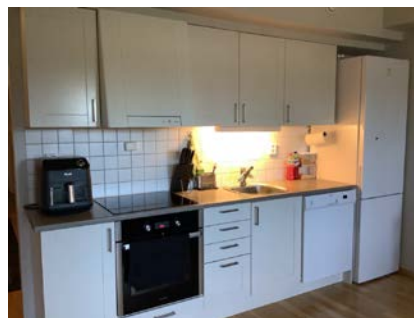
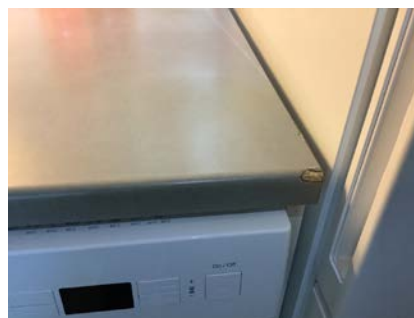
Skade på benkeplate

- Det er påvist skader på overflater/kjøkkeninnredning utover normal slitasjegrad.

- Det må påregnes lokal utbedring/utskiftning.

Kostnadsestimat: Under 10 000

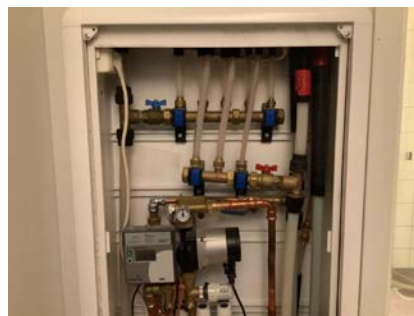
Innvendige vannledninger er av plast (rør i rør). Det er besiktiget i rørskap.

Samlestokker i fordelerskap i gang.

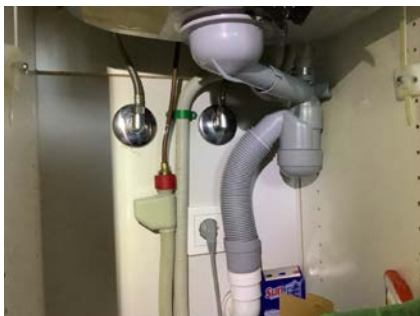
Det er avløpsrør av plast.

Rør i kjøkkenbenken

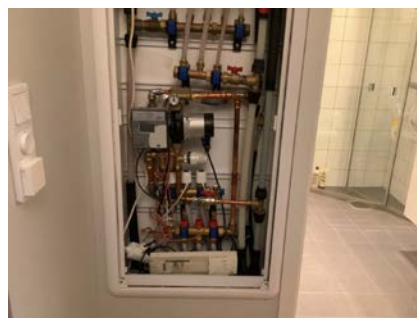
Leiligheten er oppvarmet med vannbåren varme i gulv.

Fordelerskap i gang.
