Engjelsvegen 26, 5680 TYSNES

Flott og romslig leilighet over to plan med 3 soverom | Gode solforhold og nydelig sjøutsikt | stor terrasse | Parkering

Tilstandsrapport

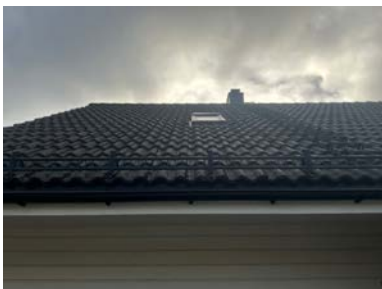
Avvik: Det er påvist mose på yttertekking.

Siden taket (takkonstruksjon, taktekking og skorstein) kun er observert fra bakkenivå, er vurderingen begrenset av dette. Det er ikke sikkerhetsmessig forsvarlig å bevege seg ut på taket eller observere fra stige. Selv om det ikke er avdekket skader under befaringen, betyr ikke dette at det ikke foreligger skader som en besiktigelse på taket kan avdekke. Vær oppmerksom på denne risikoen. En undersøkelse av taket kan utføres av en fagperson under tilstrekkelige sikkerhetsforhold.

Mose holder på fuktighet og kan bidra til forlenget fuktpåvirkning av tekkematerialene, noe som over tid kan føre til redusert levetid og økt behov for vedlikehold. Anbefaler vask av tak for å fjerne mosen.

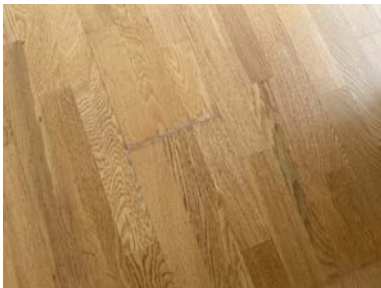
Det er påvist fuktmerker i parkett.

- Overflater må utbedres eller skiftes.

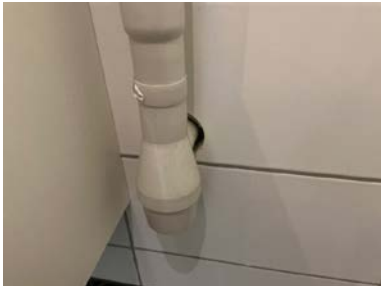
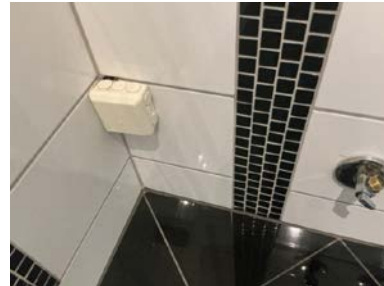
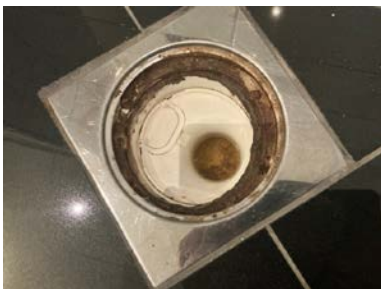
2. ETASJE > BAD: 6,1M²

- Det er påvist mangelfull/feil utførelse rundt rørgjennomføringer e.l. som gir fare for fukt i konstruksjonen i våtsone.
- Mer enn halvparten av forventet brukstid er passert på membranløsningen.

Det er ikke tilstrekkelig tetting ved rørgjennomføring i vegg som øker risikoen for fukt i konstruksjonen ved en potensiell lekkasje.

- Overvåk tilstanden jevnlig. For å få tilstandsgrad 0 eller 1 må tettesjiktet skiftes ut, men tidspunktet for når dette er nødvendig er vanskelig å si noe om.
- Det er viktig å merke seg at levetiden til en membran varierer basert på kvalitet, installasjon og bruk. Eldre membraner kan bli sprø og sprekke opp, som fører til at de mister sin vannrettende funksjon. Dette kan resultere i vannlekkasjer gjennom vegger og gulv og fuktskader.
- Det må foretas lokale tiltak for å utbedre utettheter på våtrommet.
- Konsekvensen er at det kan oppstå fuktskader i konstruksjonen bak overflatematerialet. Vann kan trenge inn gjennom utette rørgjennomføringer og forårsake fuktskader ved fuktilførsel gjennom enten bruksvann eller lekkasjevann.

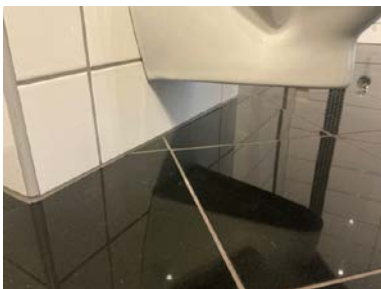
2.ETASJE > BAD: 6,1M²

- Det er ikke påvist tilfredsstillende løsning for å synliggjøre lekkasje fra innebygget sisterne.

- Uten dreneringsløsning/lekkasjesikring kan lekkasjer pågå over lang tid uten å bli oppdaget. Dette kan føre til omfattende fuktskader i omkringliggende byggematerialer.

Det anbefales å innhente dokumentasjon og om mulig, etablere dreneringsåpning til vegghengt toalett.

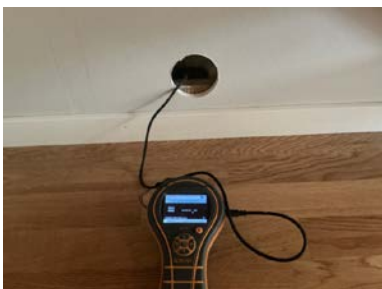
- Under 16 % anses å være normalt/tørt.
- Mellom 16-20 % anses å være i risikozonen for fukt-/råteskader.
- Over 20 % anses å være fuktig, med høy risiko for fukt-/råteskader.

Vedr. fuktkontroll: Det gjøres oppmerksom at på dette er en stikkprøve, det kan ikke utelukkes fukt eller skader andre steder i skjult konstruksjon. Målingen gir kun et øyeblikksbilde av forholdene og kan f.eks endre seg ved årstider, fukt- og temperaturforhold.

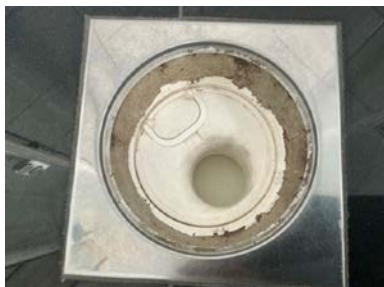
Vurdering av avvik:

- Overvåk tilstanden jevnlig. For å få tilstandsgrad 0 eller 1 må tettesjiktet skiftes ut, men tidspunktet for når dette er nødvendig er vanskelig å si noe om.
- Det er viktig å merke seg at levetiden til en membran varierer basert på kvalitet, installasjon og bruk. Eldre membraner kan bli sprø og sprekke opp, noe som fører til at de mister sin vanntettende funksjon. Dette kan resultere i vannlekkasjer gjennom vegger og gulv og fuktskader.

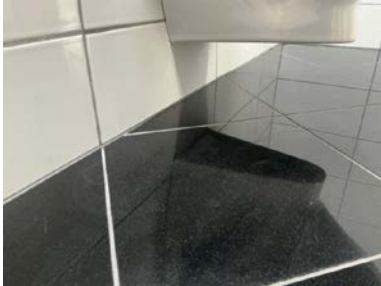
LOFT > BAD: 3,9M²

- Det er ikke påvist tilfredsstillende løsning for å synliggjøre lekkasje fra innebygget systerne.

- Uten dreneringsløsning/lekkasjesikring kan lekkasjer pågå over lang tid uten å bli oppdaget. Dette kan føre til omfattende fuktskader i omkringliggende byggematerialer.

Det anbefales å innhente dokumentasjon og om mulig, etablere dreneringsåpning til vegghengt toalett.

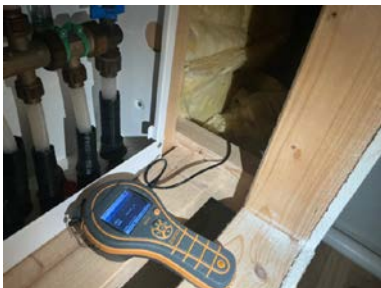
- Under 16 % anses å være normalt/tørt.
- Mellom 16-20 % anses å være i risikozonen for fukt-/råteskader.
- Over 20 % anses å være fuktig, med høy risiko for fukt-/råteskader.

Vedr. fuktkontroll: Det gjøres oppmerksom på at dette er en stikkprøve, det kan ikke utelukkes fukt eller skader andre steder i skjult konstruksjon. Målingen gir kun et øyeblikksbilde av forholdene og kan f.eks endre seg ved årstider, fukt- og temperaturforhold.

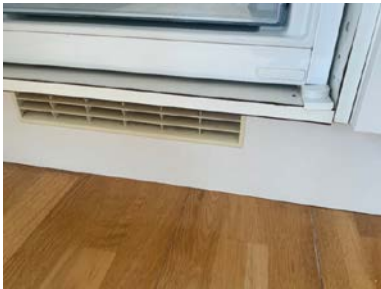
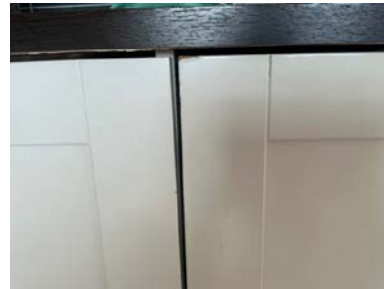
2. ETASJE > STUE/KJØKKEN: 43,7M²

- Kjøkken - 2.ETASJE > STUE/KJØKKEN: 43,7M² - Overflater og innredning
Avvik: Det er påvist skader på overflater/kjøkkeninnredning utover normal slitasjegråd.
Det er påvist svelling i bunnplate ved kjøleskap og sår i fronter.

- Det er påvist skader på overflater/kjøkkeninnredning utover normal slitasjegrad.

For å forhindre større forringelse på bunnplate og fronter på det påregnes lokale utbedringer/utskiftninger.

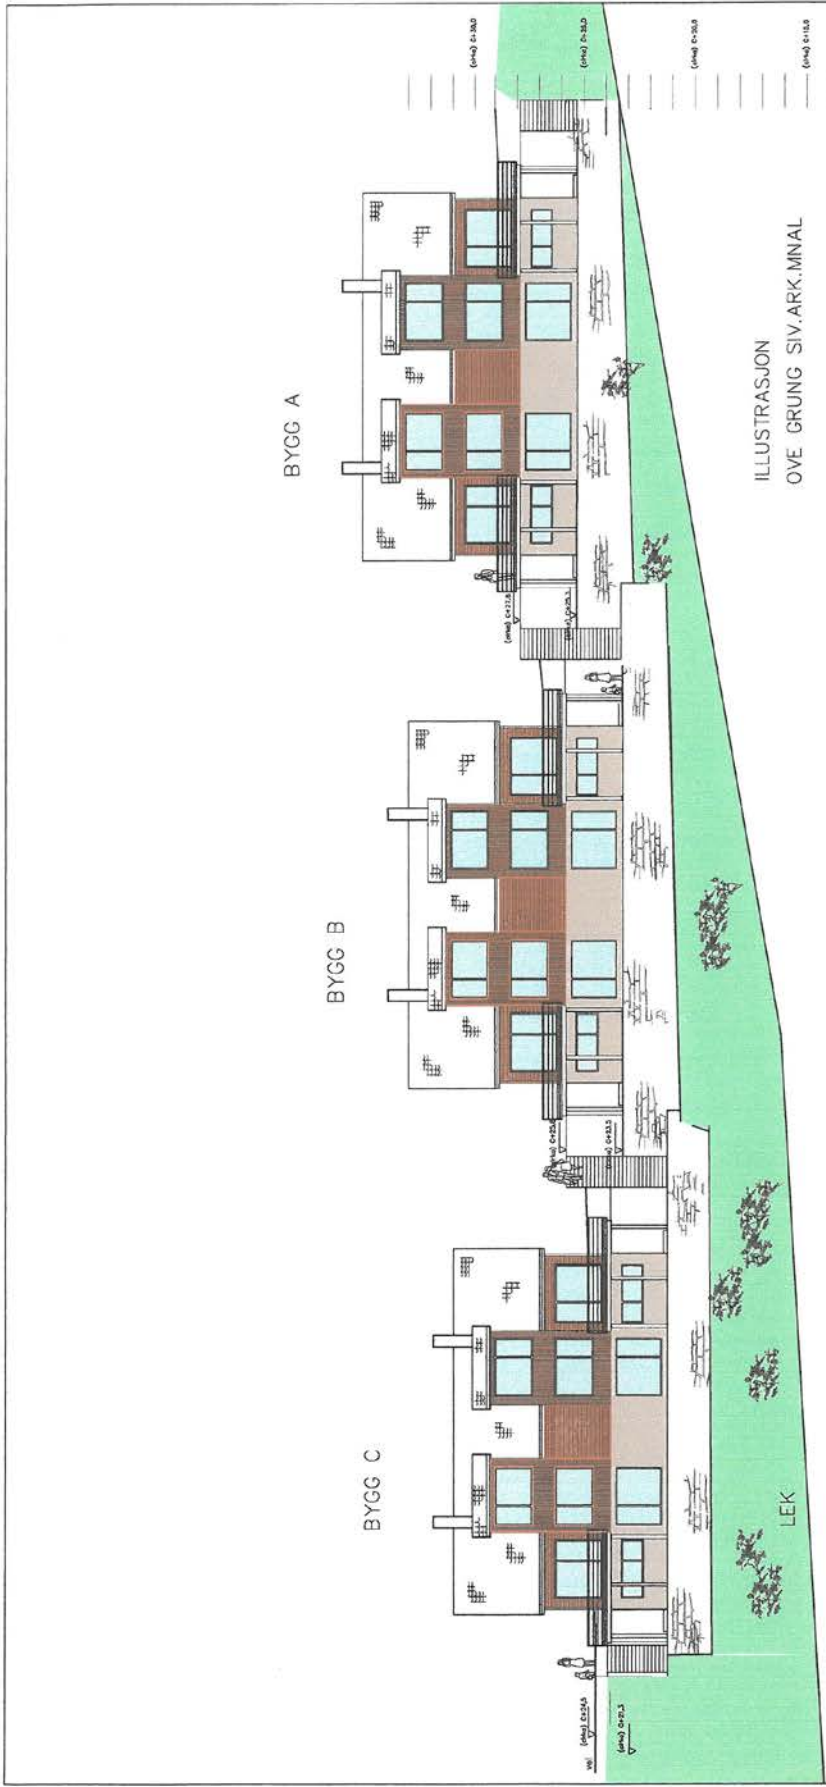
FASADER ØST 1:200
 BOLIGER VÅGE

Tegningene som er fremlagt, avviker fra faktisk utførelse: Altanen har en annen utforming.

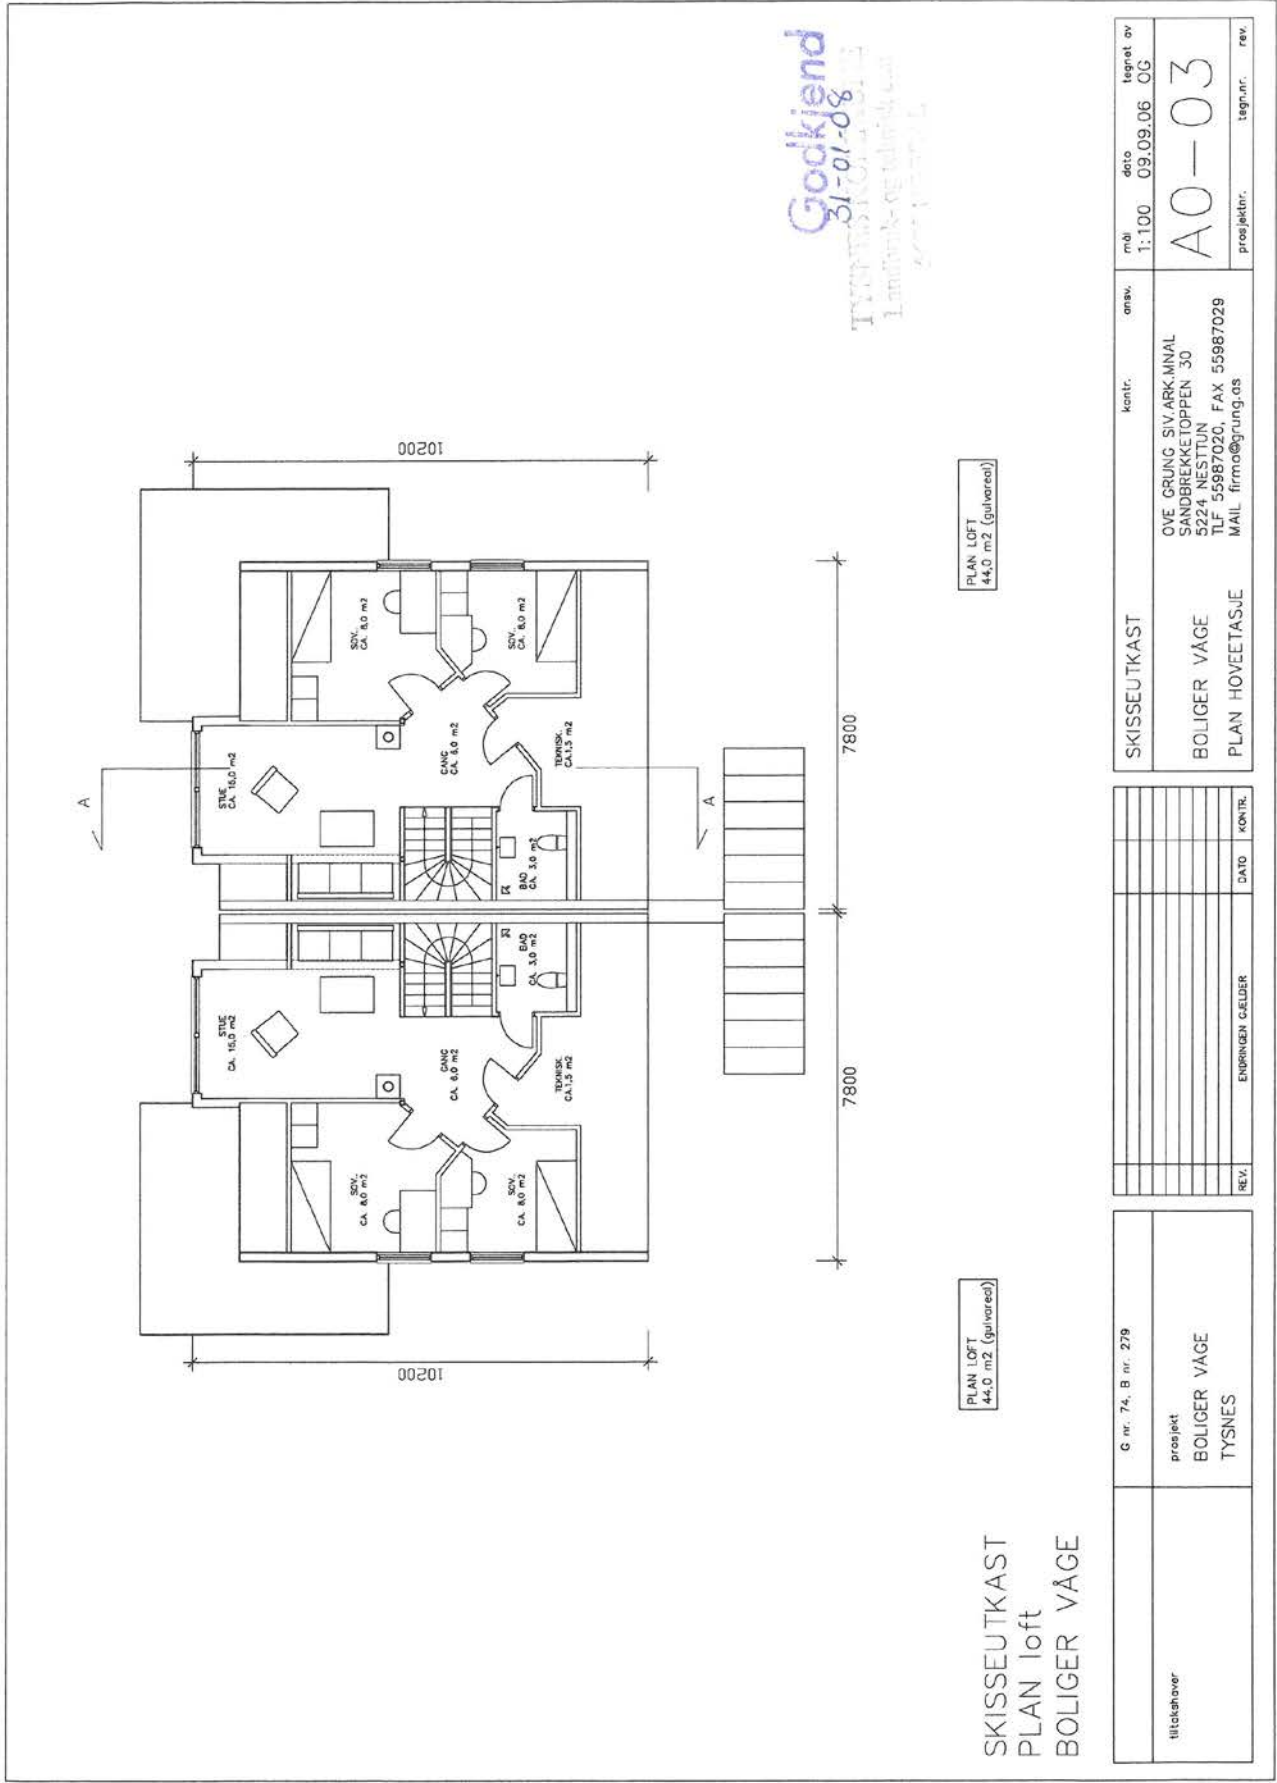
PLAN HOVEDETASJE
88.0 m² (brå)

SKISSEUTKAST
PLAN HOVEDETASJE
BOLIGER VÅGE
