Idrettsåsen 11, 1816 SKIPTVET

**Vertikaldelt tomannsbolig med 3  
soverom, solrik terrasse og  
landlig beliggenhet nær Skiptvet  
sentrum**

Befaringsdato: 02.12.2025

Rapportdato: 10.12.2025

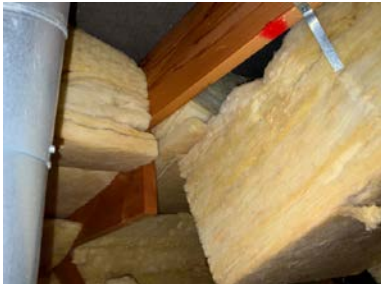
- Det er avvik:
- Det er påvist spor av mus på loftet, noe som indikerer at skadedyr har hatt tilgang til området. Årsaken til dette kan være små åpninger, sprekker eller utilstrekkelig tetting i byggets konstruksjon som gir mus mulighet til å trenge inn.
- Ved inspeksjon av kneloft, ble det påvist at isolasjon har stedvis falt ned fra sin posisjon.

- Tiltak bør iverksettes for å tette åpninger og sprekker i takkonstruksjonen for å hindre videre adkomst for mus og andre skadedyr.
- Isolasjon som har falt ned bør reetableres for å sikre tilstrekkelig isoleringsevne og forhindre varmetap.
- Konsekvensen av manglende tiltak er økt risiko for skader på konstruksjonen, redusert energieffektivitet og mulig spredning av skadedyr til andre deler av bygget.

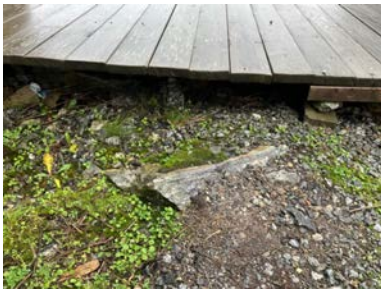
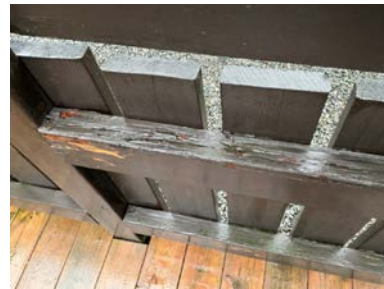
## TG 2 Andre utvendige forhold

- Påviste skader må utbedres.
- Det bør gjennomføres omfattende utbedringer av råteskader og utskifting av værslett og oppsprukket trevirke for å sikre konstruksjonens levetid og funksjon.
- Skjevheter i terrasse ved inngangspartiet må rettes opp, og det bør vurderes forsterkning eller ny fundamentering for å hindre videre setninger og sikre trygg bruk.
- Konsekvensen av manglende tiltak er økt risiko for ytterligere skader, redusert bæreevne og potensiell fare for personskafe.

**Kostnadsestimat: 100 000 - 200 000**

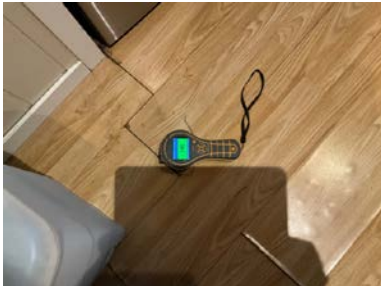
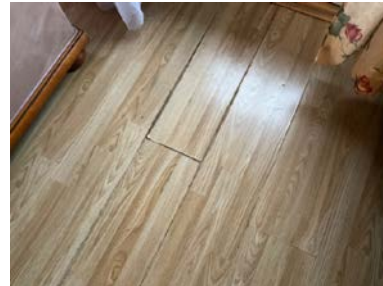
## TG 2 Etasjeskille/gulv mot grunn

Etasjeskiller er av trebjelkelag.  
Støpt betongdekke mot grunnen.

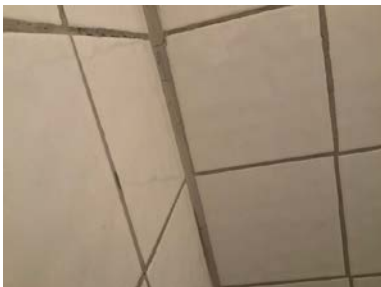
### 1. ETASJE > BAD/VASKEROM

Manglende fall og utilstrekkelig høydeforskjell mellom sluk og tettesjikt ved terskel øker risikoen for at lekkasjevann eller vannsøl ikke ledes til sluk, noe som kan medføre vannskader i tilstøtende konstruksjoner og rom.

**Kostnadsestimat: 20 000 - 100 000**

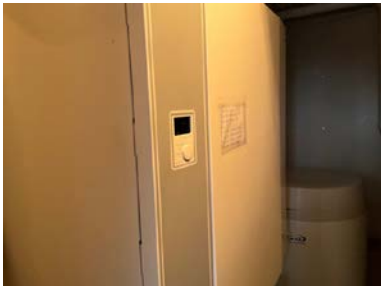
## TG 1 Varmtvannstank

Varmtvannstanken fra byggeåret, er på ca. 200 liter og er plassert i utvendig bod.
