Åskammen 12, 1940 BJØRKELANGEN

**Stor enebolig med hybel og  
dobbelgarasje. Flott utsikt og fine  
uteplasser. Barnevennlig, med  
marka som nærmeste nabo.**

Befaringsdato: 12.09.2024

Rapportdato: 20.09.2024

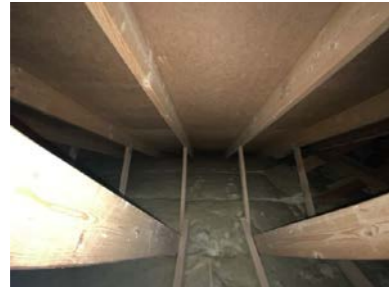
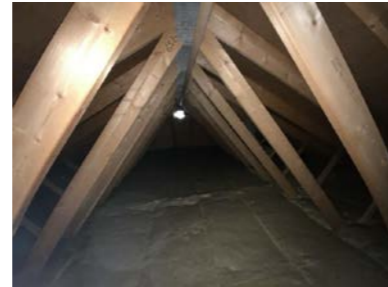
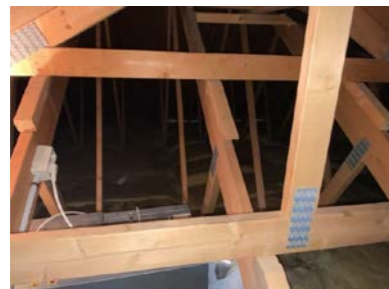
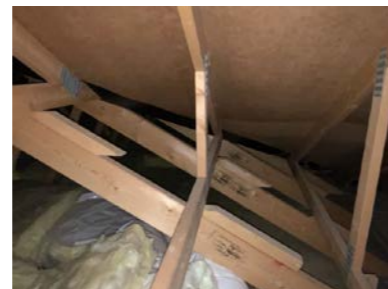
Det er synlig fuktmerke i undertaket rundt pipe på kryp loft.

Det indikerte ikke fukt befaringsdagen. Det anbefales å undersøke nærmere ved større nedbør over tid.

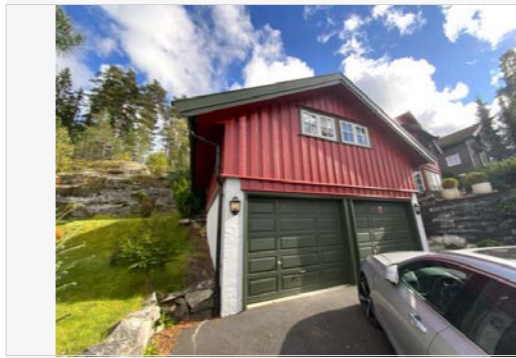
### Garasje

Frittstående dobbelgarasje med innredet loft. Garasjen er bygget opp i Leca og A-takstoler. Utvendig pusset overflater og trekledning. Taket er typen saltak teknet med betongtakstein. Støpt dekke mot grunnforhold. Loft er innredet med panel på vegger og tak, samt tregulv. Etablert nyere el-portåpner til 2 leddporter i tre. Etablert ladestasjon. Det er noe fukt på pusset vegg i innerhjørne mot trapp. Det anbefales alltid en tilstandsvurdering utover nevnte vurdering. Ytterligere undersøkelser tilføres kjøper.
