## LJÅMOVEGEN 2Q

Bolig og brannforebyggende kontrollrapport utarbeidet iht. NEK 405-2: 2020 avsnitt 8

Rapporten inneholder el-termografering iht. 405-1 nivå

Sjekklisten utført 04.12.2025

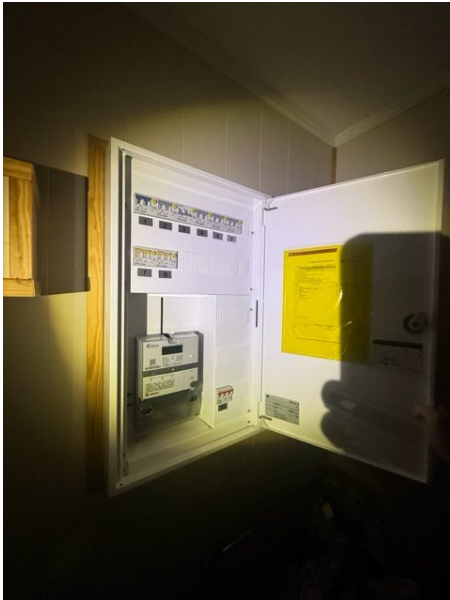
Bilde 1 Ingen kommentar

## ID 1493850 - [h] Anbefaling : Overspenningsvern

Anbefaler å ettermontere overspenningsvern

Installasjon har ikke overspenningsvern. Dette var ikke et krav når anlegget ble bygget. Det er imidlertid en sterk anbefaling å ettermontere overspenningsvern i fordelings tavlen / sikringsskapet. Dette tiltaket bedrer sikkerheten betydelig mot brann og branttilløp, samt at dette også kan hindre ødelagt elektrisk utstyr dersom overspenninger skulle oppstå. (Husk at det uansett om man har overspenningsvern er anbefalt og trekke ut elektrisk utstyr ved lyn/tordenvær) Viktig info her er at også et nytt overspenningsvern bør monteres i underfordelinger, dersom det er mer enn 10 meter fra overspenningsvern og ut til el-utstyret

Sikringsskap

**Anbefalt sikkerhetstiltak: Overspenningsvern pga mangler i hele installasjon**

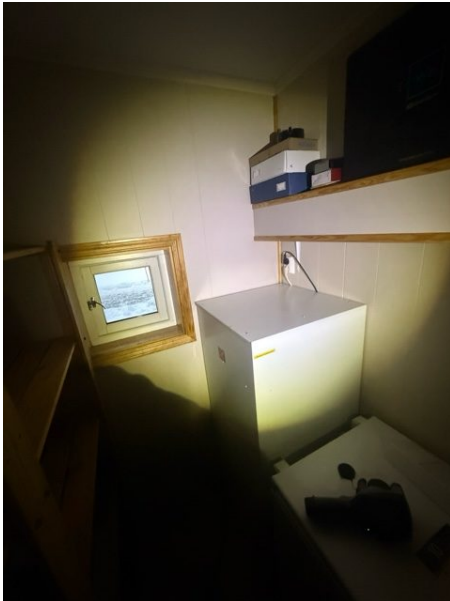
Bilde 1 Ingen kommentar

## ID 1493854 - [k] Anbefaler fast tilkobling av VVB

Anbefaler å koble VVB fast i stedet for plugg.

VV beredere fra og med normen NEK 400 nyere utgaver skal kobles fast eller brukes egen industri kontakt dersom det er (1501 W eller mer) men anlegg før dette ikke et krav tilbakevirkende men allikevel er sterkt anbefalt å koble fast fordi dette er stor fare for varmegang

Bod

**Anbefaler fast tilkobling på VV bereder som har støpsel**
