# Flott rekkehus med attraktiv beliggenhet - Solrike uteplasser - Garasje - 3 soverom -

Befaringsdato: 04.07.2025

Rapportdato: 30.07.2025

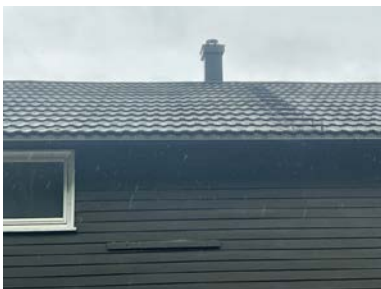
- Tidspunkt for utskiftning av takteking nærmer seg.
- Når takteking og undertak begynner å bli gamle, øker risikoen for lekkasjer, noe som kan føre til omfattende og kostbare reparasjoner av underliggende konstruksjoner dersom en ikke foretar tiltak på konstruksjonene før dette oppstår.
- Tidspunkt for utskiftning av undertak nærmer seg.

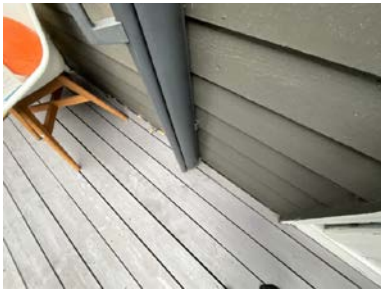
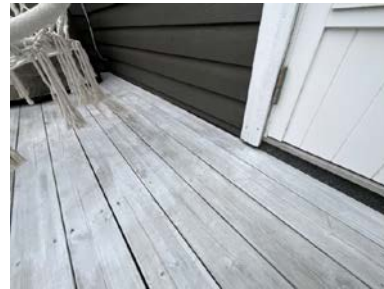
- Lokal utbedring bør foretas for å øke avstanden mellom terreng og bordkledning.

Kledning som står nærme terrenget vil ha økt behov for maling og med fare for fukt og råte i kledningen og bakenforliggende konstruksjoner.

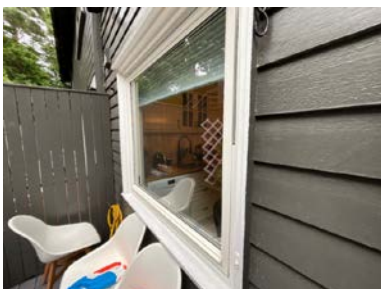
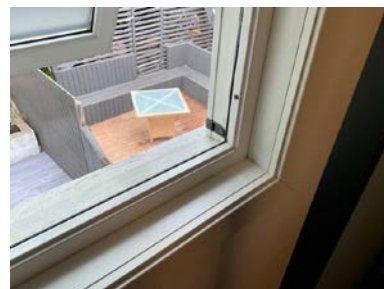
## TG 1 Vinduer

I boligen er det nyere malte trevinduer med 2-lags glass.

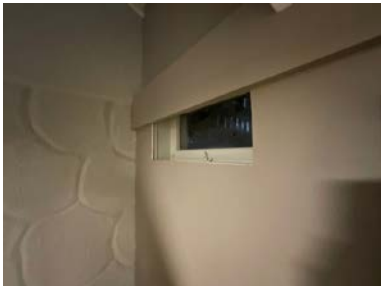
## TG 2 Vinduer - enkle

2 av vinduene i underetasjen er av eldre dato med enkle glass.

- Det må påregnes noe vedlikehold og at enkelte vinduer må skiftes ut.

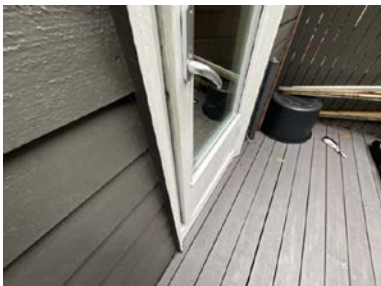
## TG 2 Dører

Bygningen har malt hovedytterdør og malt balkongdør i tre. Garasjeport av tre.

- Det må påregnes noe vedlikehold og at enkelte dører må skiftes ut.

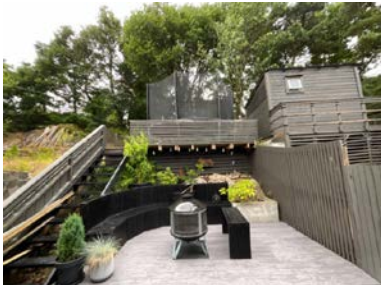
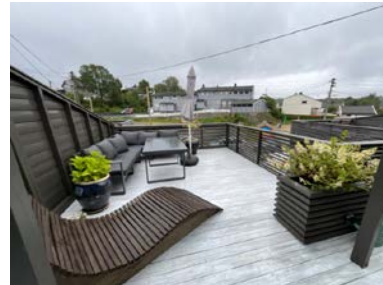
## TG 2 Balkonger, terrasser og rom under balkonger

Veranda med utgang fra stue og kjøkken. Dekke av terrassebord. Rekkverk av tre. Eier opplyser at tekkingen over garasjen er av nyere dato.

- Det er ikke krav om utbedring av rekkverkshøyde opp til dagens forskriftskrav.

Tilstandsgrad er satt i hht forskriftskrav, det er ikke krav om oppgradering.

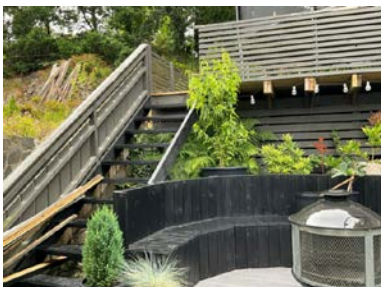
- Rekkverk må monteres for å lukke avviket.

**Kostnadsestimat: Under 10 000**

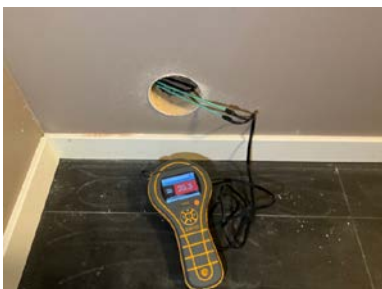
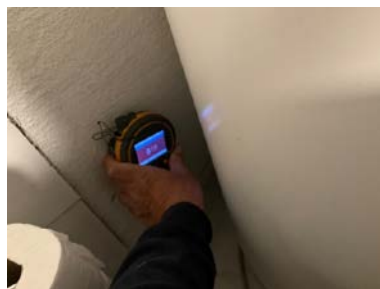
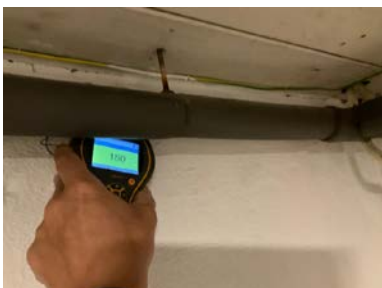
Bakkant av boligen ligger under terreng. Det er ved hulltaking målt fukt. Hulltaking er foretatt i gangen mot vaskerommet. Det er nå ingen tegn på skade, men det anbefales å gjøre tiltak da fukt på sikt vil resultere i mugg/sopp i underetasjen.

- Det er gjennom hulltaking påvist høyt fuktnivå inne i trekonstruksjonen i hulltakingen, men ikke påvist fuktskader i dette området. Høy luftfuktighet kan over tid føre til muggvekst eller sverting av materialer. Samtidig kan materialer og konstruksjoner bli ødelagt.

Avviket skyldes sannsynligvis fuktopptrekk fra grunnen og at terrenget faller mot bygget.

- Det påviste fuktnivå gir grunn til å overvåke konstruksjonen jevnlig for å se utvikling over tid, og eventuelt foreta tiltak for å unngå fuktskader.

Veggene under terrenget bør ikke kles inn før det gjøres tiltak utvendig. Fare for skader i bygget.

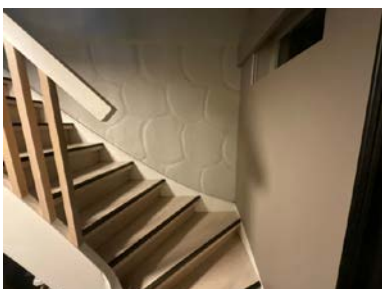
Boligen har malt tretrapp.

Fare for fallskader ved manglende rekkverk.

- Håndløper må monteres på vegg for å tilfredsstille krav på byggetidspunktet.

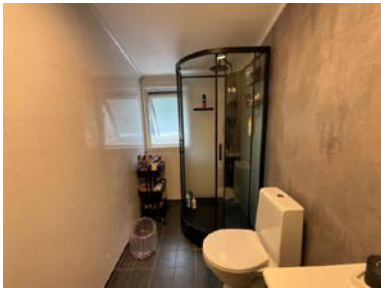
## 2. ETASJE > BAD

- Et bad med manglende/reduert fall til sluk blir mindre funksjonelt og sikkert for brukeren. Dette kan medføre stående vann på gulvet, vann som ikke ledes effektivt til sluket, økt risiko for at vann renner ut av rommet og redusert sklisikkerhet på gulvet.

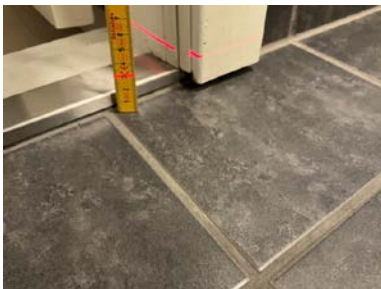
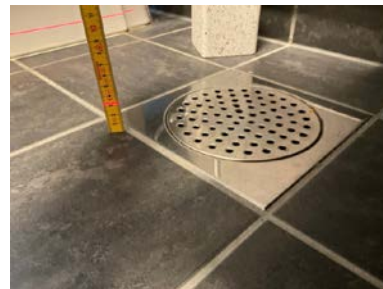
## 2. ETASJE > BAD

- Det er viktig å merke seg at levetiden til en membran varierer basert på kvalitet, installasjon og bruk. Eldre membraner kan bli sprø og sprekke opp, noe som fører til at de mister sin vanntettende funksjon. Dette kan resultere i vannlekkasjer gjennom vegger og gulv og fuktskader.

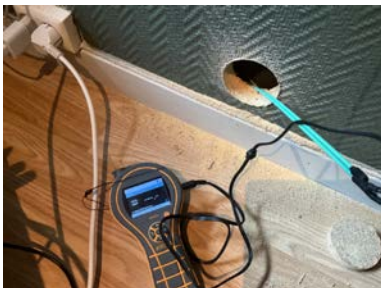
Hulltaking er foretatt uten å påvise unormale forhold. Hulltaking er foretatt på soverom. Fuktkvotemåling (vekt%) i konstruksjonen ble målt til 6.

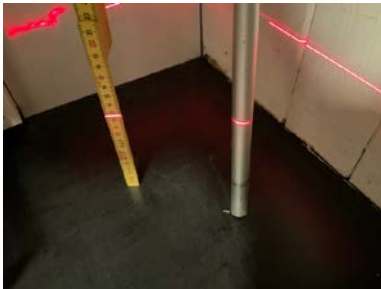
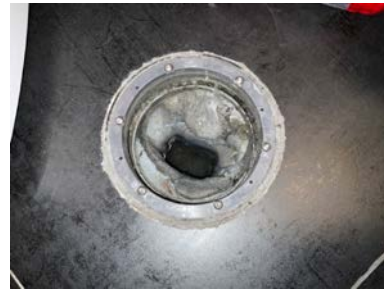
- Manglende oppgradering av våtrommet medfører høy risiko for at konstruksjonene ikke vil tåle vanlig bruk av vann eller lekkasjer. Selv om det er dusjkabinett, er det fortsatt en betydelig risiko for at våtrommets konstruksjoner ikke tåler lekkasjer. Dette kan føre til fuktskader på tilstøtende konstruksjoner.

**Kostnadsestimat: 100 000 - 300 000**

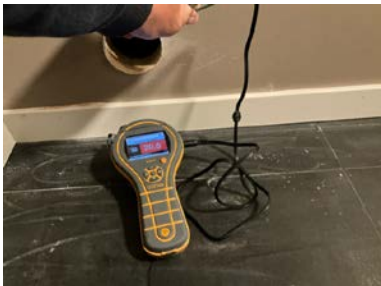
Hulltaking er foretatt og det er påvist avvik i hulltakingen. Hulltaking er foretatt ved/i gangen. Fuktkvotemåling (vekt%) i konstruksjonen ble målt til 20.

- Hulltaking er foretatt og det er påvist avvik i konstruksjonen.

Fuktigheten stammer ikke fra utettheter i våtrommet, men fuktopptrekk fra drenering/grunnen.

- Dersom tiltaket ikke utføres er det fare for ytterligere skadeutvikling.
