Niels Juels gate 6B, 3732 SKIEN

**En romslig og fin 3-roms endeleil. i 3. etasje med kort avstand til det meste! Sør-vest balkong. Rolige omgivelser.**

# Tilstandsrapport

Rapportdato: 09.03.2026

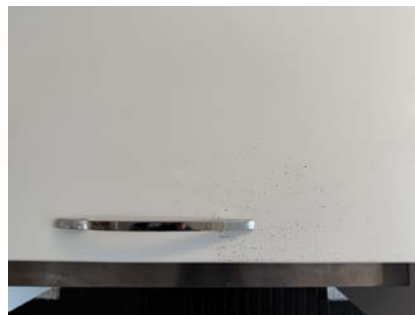
Kjøkkenet fremstår i forventet stand, hvor normal bruksslitasje må påregnes. Det ble ikke avdekket vesentlige avvik med behov for tiltak, utover overflateskader på skapdører over kjøkkenventilatoren.

TG 2 vurderes grunnet mindre overflateskader på skapdører.

Årsak: Lokal overflateslitasje på skapdører over avtrekksvifte, relatert til fukt- og varmepåvirkning ved matlaging.

Konsekvens: Forholdet har i hovedsak estetisk betydning og kan medføre behov for overflateutbedring eller utskifting av berørte fronter.

Anbefalt tiltak: Det anbefales overflateutbedring eller utskifting av skadede skapdører ved behov.

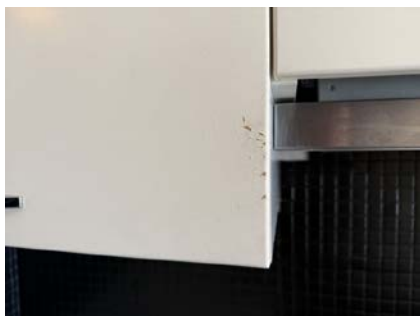
ETASJE > KJØKKEN

## 1 TG 1 Avtrekk

Kjøkkenet er utstyrt med ventilator med mekanisk avtrekk ført til friluft. Løsningen bidrar til effektiv bortledning av matos og fukt fra rommet.
