Romslig familiebolig med utsikt til Eidangerfjorden. Garasje og dobbel carport!

Beskrevne bolig er en frittliggende enebolig med areal over to etasjer oppført 1979. Nåværende eier har eid boligen siden byggeår. Boligen er etablert på oppfylte steinmasser/pukk på fjell. Grunnmur i murt lettklinker blokker og betong. Yttervegger i tradisjonelt isolert bindingsverk tekket utvendig med stående trepanel. Boligens vinduer består av to-lags isolerglass med rammer og karmen i trevirke. Etasjeskiller i tradisjonelt isolert tre bjelkelag. Valmet fabrikkframstilt W- takstoler tekket med shingel. Takrenner i plast. Innvendige overflater består av laminat og fliser på gulvflater. Panel og tapet på veggflater. Panel og malt takplater i himlinger. Våtrom med fliser på gulvflater i 1.etasje. Tapet og malt veggflater. Pipe oppført i murt lettklinker elementer tilkoblet peis i stue. Boligen inneholder: Vindfang, hall, bad, vaskerom, 2 soverom og boder i underetasje. Kjøkken, stue, bad, gang og 2 soverom i 1.etasje.

Befaringsdato: 17.06.2024

ENEBOG

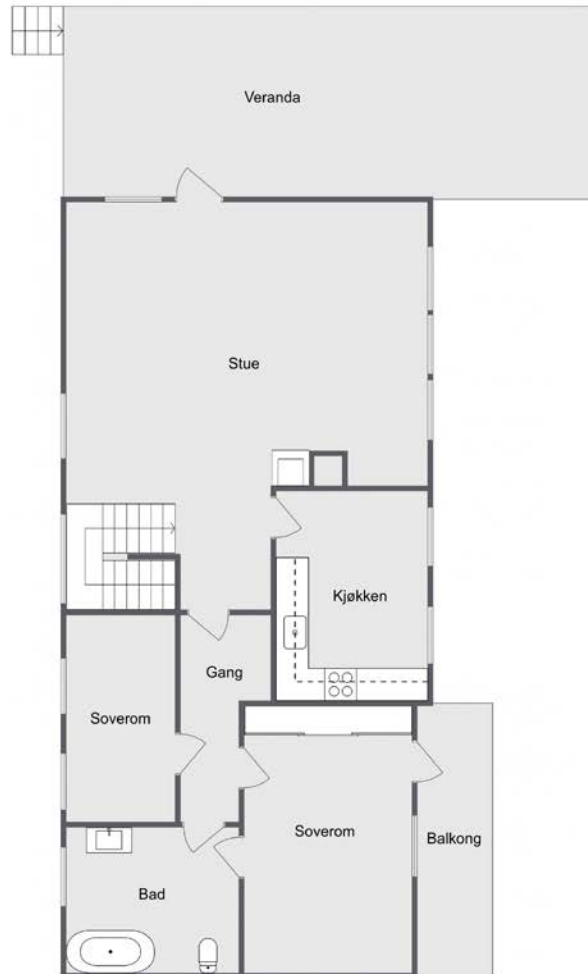
Njårds Vei 2 2. Etasje

Hovedetasje: Kjøkken, stue, bad, 2 soverom og gang.

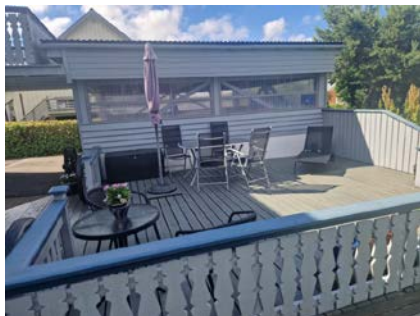
TG 2 settes på grunn av ukjent alder og tilstand på membran under fliser på gulv over garasje. Ingen tegn til fukt ble registrert i boder under betong gulv.

Kostnadsestimat: Ingen umiddelbar kostnad

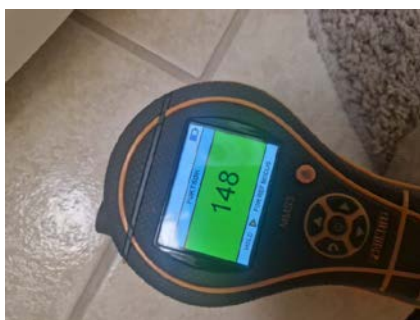
UNDERETASJE > VASKEROM

Ingen unormale fuktverdier ble målt i vegg ved bruk av fuktmåler. Det har også blitt foretatt fuktmålinger på bad ved bruk av fuktindikator. Ingen unormale fuktverdier ble målt.
