Kveldsmyrane 41, 3854 NISSEDAL

**Familiehytte med fantastisk utsikt  
over Nisser og Hægefjell. Svært  
gode solforhold. Kort vei til  
skisenter**

# Familiehytte med fantastisk utsikt over Nisser og Hægefjell. Svært gode solforhold. Kort vei til

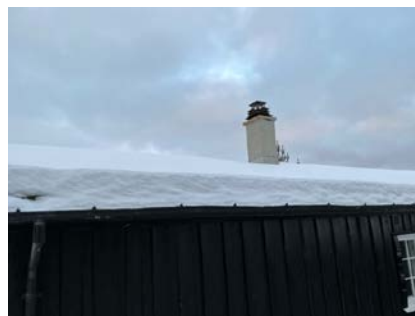
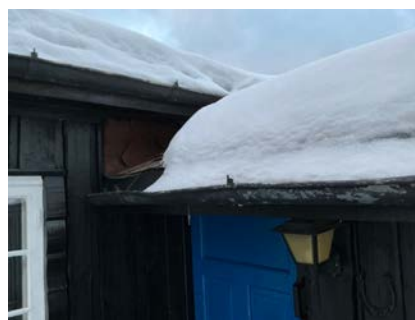
Kledning er fra 90 tallet og eldre. Varierende alder og værslitasje. På eldre kledning så må man forvente bakenforliggende avvik som ikke er synlig, som avdekkes ved bytte av kledning.

Normalt oppsyn, vedlikehold og utskiftninger iht behov. Utfra alder så kan det med fordel vurderes en oppgradering med etterisolering mm.

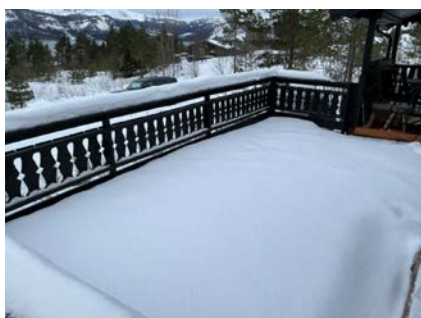
- Balkonger/terrasse er snødekt og derfor ikke nærmere vurdert.
- Det er avvik:

Snødekket.

Vedlikehold påregnes.

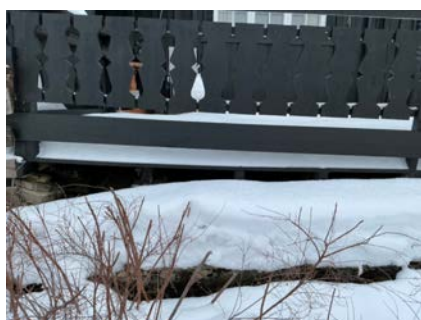
Noe sig.

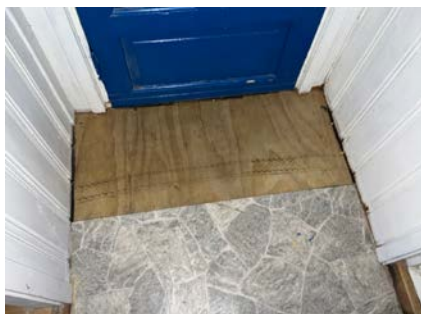
Gulvkonstruksjon i tre. Noe nivåforskjeller må forventes ut fra alder og byggeskikk.

- Det er målt høydeforskjell på mellom 15-30 mm gjennom hele rommet. Tilstandsgrad 2 gis med bakgrunn i standardens krav til godkjente måleavvik.
- Målt høydeforskjell på mellom 10 - 20 mm innenfor en lengde på 2 meter. Tilstandsgrad 2 gis med bakgrunn i standardens krav til godkjente måleavvik.
