Kveldsmyrane 41, 3854 NISSEDAL

**Familiehytte med fantastisk utsikt  
over Nisser og Hægefjell. Svært  
gode solforhold. Kort vei til  
skisenter**

# Tilstandsrapport

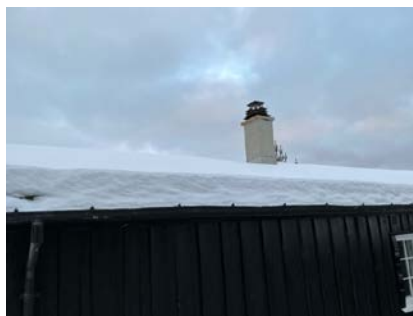
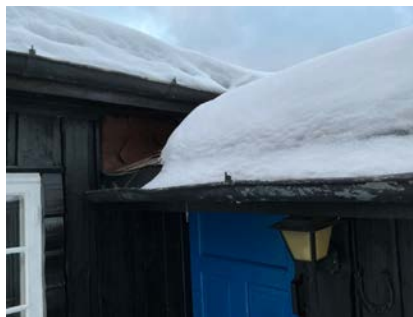
Pipe beslått overgang tak. Generelt anbefales det tilsyn for kontroll av takgjennomføringer/beslagsløsninger mm, spesielt høst/vinter ved kraftig nedbør/snø. Med dagens ekstremvær som tidvis oppstår så er disse punktene spesielt utsatt for mindre lekkasjer/fukt.

- Overvåk tilstanden jevnlig. For å få tilstandsgrad 0 eller 1 må beslag/renner/nedløp skiftes ut, men tidspunktet for når dette er nødvendig er vanskelig å si noe om.

Modent for vedlikehold.

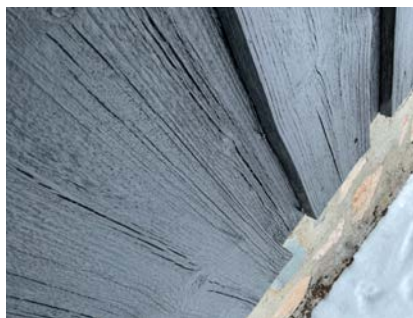
### Veggkonstruksjon

Trekonstruksjon med trekledning.

Kledning er fra 90 tallet og eldre. Varierende alder og værslitasje. På eldre kledning så må man forvente bakenforliggende avvik som ikke er synlig, som avdekkes ved bytte av kledning.

Normalt oppsyn, vedlikehold og utskiftninger ihht behov. Utfra alder så kan det med fordel vurderes en oppgradering med etterisolering mm.

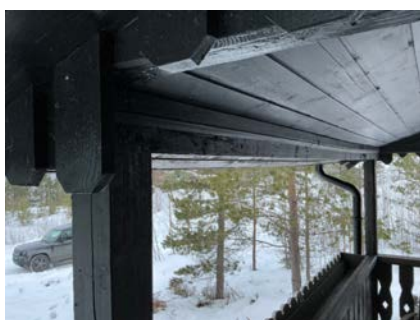
Mindre skjevheter/sig i takkonstruksjoner kan oppleves på eldre hytter. Må vurderes ytterligere når snøfritt.

Mindre heng/skjevhet.

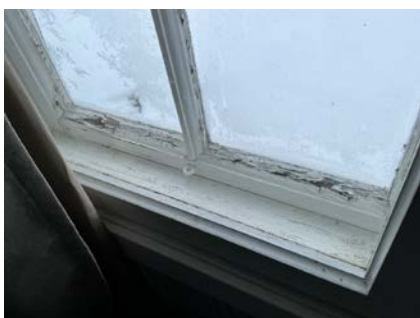
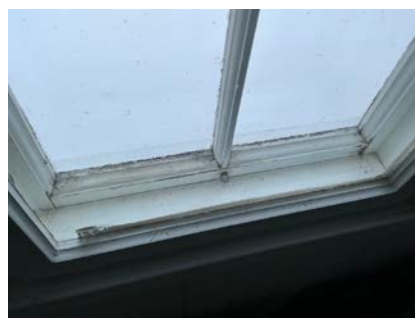
Avvik: Eldre vinduer med lav isolasjonsevne. De i stue har synlig dårlig treverk mellom karmen, derav tg3.

## TG 2 Vinduer

Modernisering påregnes.

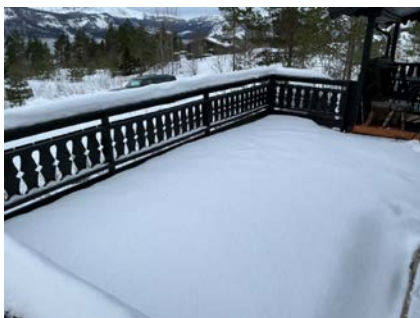
- Balkonger/terrasse er snødekt og derfor ikke nærmere vurdert.
- Det er avvik:

Snødekket.

Vedlikehold påregnes.

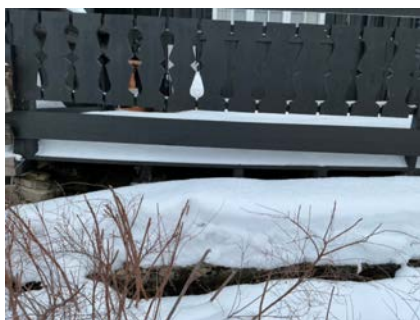
Noe sig.

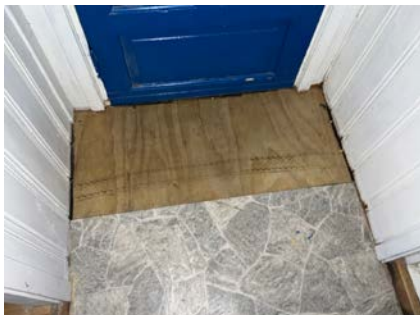
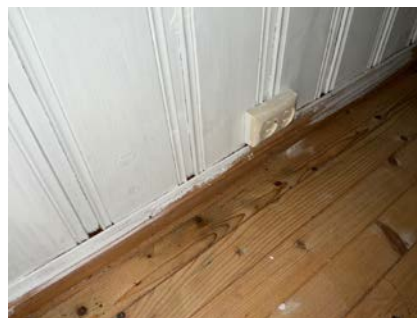
Avvik: Stedvis noe enklere avslutninger som maling ned på lister, manglende avslutning gulv, enklere overganger mm.

Modernisering må vurderes av kjøper.

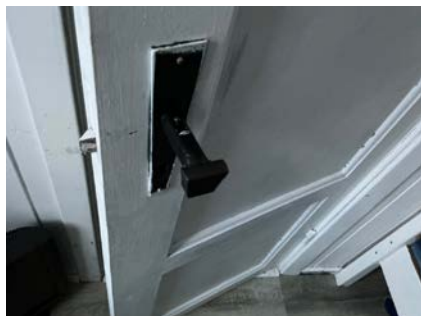
Avvik: Mangler deler av håndtak til et av soverom. Funksjonstestet, enkelte tar i dørsvill/karm.

## TG 2 Innvendige dører

Noe justering/vedlikehold påregnes.

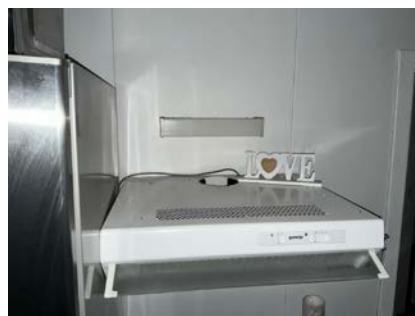
Avvik: Vifte ledes ikke ut.

Anbefales ledet ut.

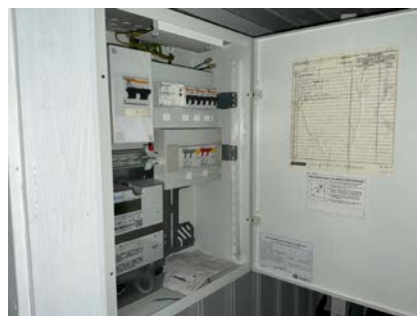
Det mangler dokumentasjon/historikk i skap.
