# Tilstandsrapport

Boligbygg med flere boenheter

Sportsveien 18 D, 3615 KONGSBERG

Befaringsdato: 18.08.2025

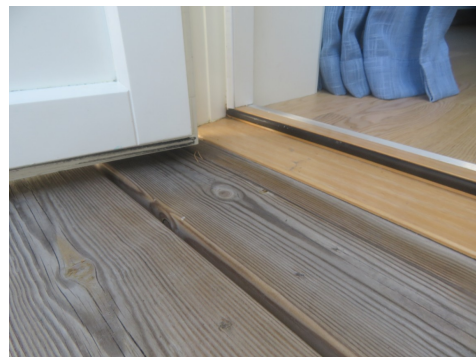
Ingen oppkant/høydeforskjell mellom balkong gulv og innvendig gulv/terskel.

- Oppkanten til døren er for liten.

Det er ingen oppkant mellom tregulv og terskel på balkongdøra.

Dagens løsning gir økt behov for vedlikehold samt slitasje på dør/terskel.  
Forholdet bør følges med på for å avdekke behov for utbedringer.

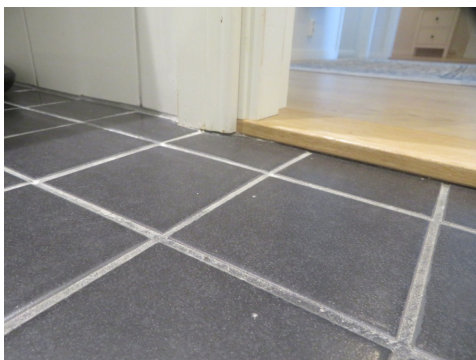
- Krav til fall (høydeforskjell) er ikke oppfylt, men det er fall til sluk.

Oppkant ved terskel består av eiketerskel og ingen synlig membran.  
Ved vannlekkasje ved servant/innredning kan det bli stående noe vann i dette område før det går til sluk.

Område ved dør hvor gulvete r flatt.

- Det må foretaes lokal utbedring

En fuge mellom flis gulv og terskel vi hjelpe på forholdet.

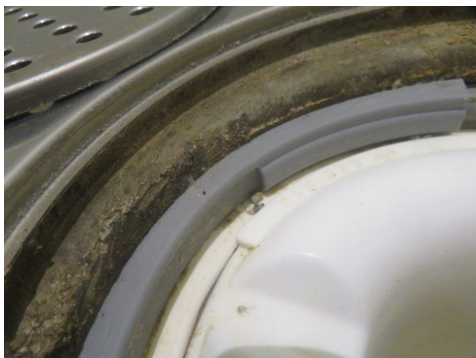
## ! TG 1 Sluk, membran og tettesjikt

Det er plastsluk og smøremembran med dokumentert utførelse.  
Våtrommet er en prefabrikkert våtromskabin.

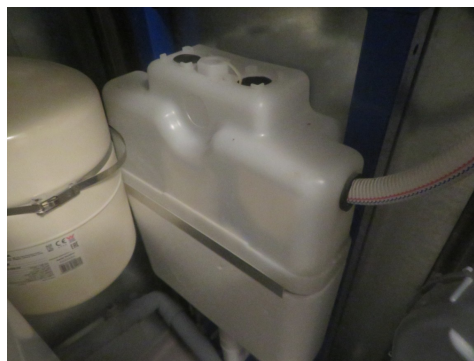
Hulltaking er ikke foretatt da det ikke er fysisk mulig pga tilliggende konstruksjoner.

Rommet er en prefabrikkert våtromskabin. Hulltaking er ikke mulig.

Bildet viser tilgang til sistene fra baksiden av våtromskabinen.

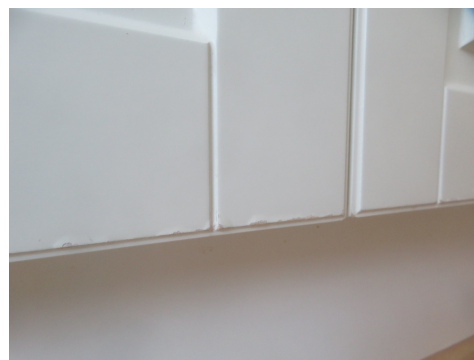
Kjøkkenet har innredning med profilerte fronter. Benkeplaten er av laminat. Det er kjølfrysenskap, oppvaskmaskin, induksjonstopp, stekeovn og komfyrvakt.  
Det er enkelte fuktskader i nedre del av dører i benkeskap.

- Det er påvist fuktskjolder i overflater.

Fuktskjolder i nedre del av skap i benkeinnredning.

- Det er ikke behov for utbedringstiltak.

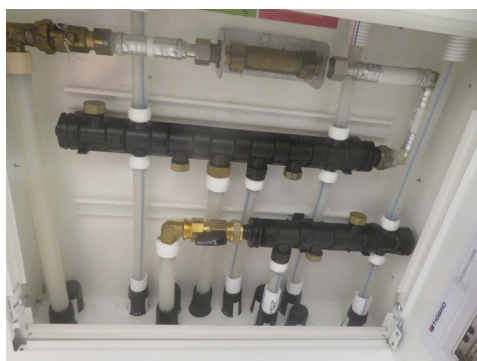
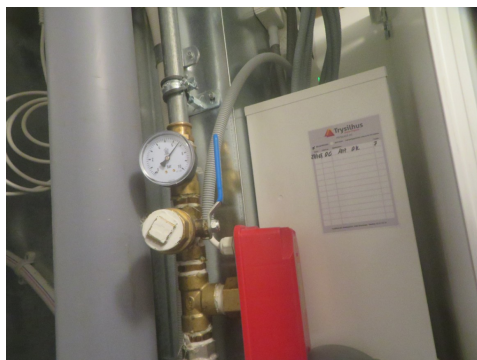
Innvendige vannledninger er av plast (rør i rør). Det er besiktiget i rørskap.  
Samleskapet er plassert i himlingen på badet.  
Stoppekran, vannmåler og vanninntak er plassert i bod/teknisk rom.

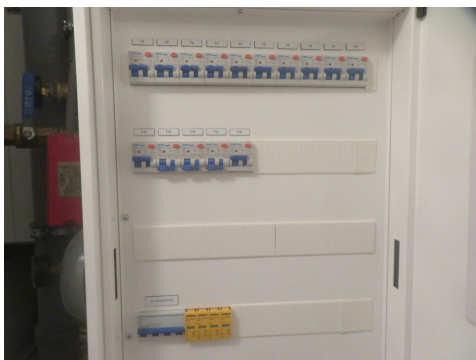
12. Foreta en helhetsvurdering av det elektriske anlegget, dets alder, allmenne tilstand og fare for liv og helse. Bør det elektriske anlegget ha en utvidet el-kontroll?

**Nei**
