Segelckes vei 7, 2010 STRØMMEN

**Bo tilbaketrukket og sentralt!  
Perfekt førstegangskjøp m/  
moderne uttrykk og innfridd  
fellesgjeld | Balkong og garasje**

# Om eiendommen

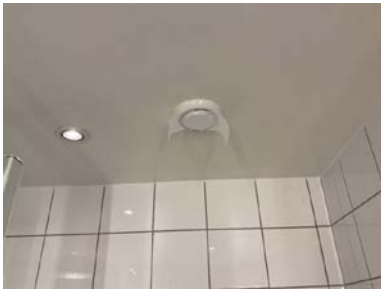
## 2.ETASJE > BAD/WC

### **TG 1U** Tilliggende konstruksjoner våtrom

Hulltaking er ikke foretatt da det ikke er fysisk mulig pga tilliggende konstruksjoner. Fra boden, hvor det vil være mest hensiktsmessig å bore fra, er det en vegg med en del tekniske føringer og boring vurderes som for risikofylt med tanke på skader på føringene. Det er, ifølge eier, dusjet i dusjkabinett siden 2006, og det er ikke symptomer i rommet på unormal fukt.

Forskrift til avhendingsloven stiller krav om at man skal gjøre alternativt fuktsøk med egnet apparat/instrument. Den eneste alternative muligheten jeg har er overflatesøk. SINTEF (Byggetaljer 474.531) beskriver at slike instrumenter kan benyttes til å indikere forskjeller i fuktinnhold i eller like under overflater, særlig på belegget og plater.

I dette badet er det fliser på overflater og overflatesøk er dårlig egnet, da apparatet søker 2-3 cm ned i overflaten. Om det hadde vært slik at det ble funnet fukt, for eksempel i en dusjsone, kan ikke apparatet avgjøre om fukten sitter bak flisen (på riktig side av membranen), eller om den er bak membranen (feil side av membranen). Det er ikke gjort observasjoner i dusjsonen (sprekker, riss etc) som tilsier unormal fukt.

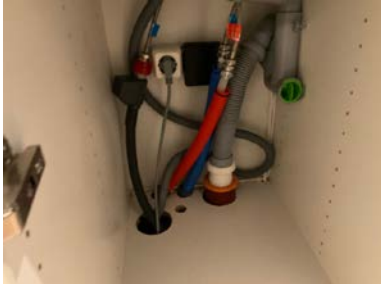
## TG 1 Avløpsrør

Det er avløpsrør av plast. Vurderte avløpsrør er de som er internt i leiligheten og synlige, som i kjøkkenbenken og servant skapet på badet. Skjulte felles avløps stammer o.l er ikke vurdert, da dette anses som fellesområder. Vurderingen er basert på alder og avrenning ved samtidig tapping.
