Sentralt beliggende toppleilighet med god standard, fantastisk utsikt og garasje.

Befaringsdato: 23.02.2026

Rapportdato: 26.03.2026

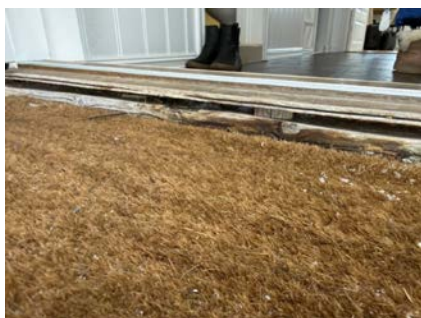
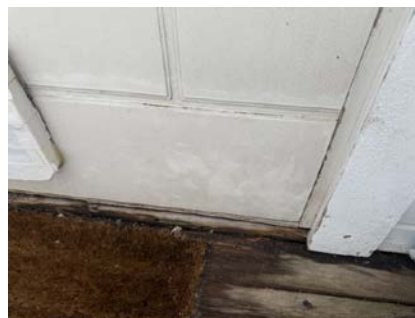
Ved inngangsdøren ble det registrert at underkant av ytterdør mangler beskyttelse mot fuktbelastning, det er montert kattedør i dørbladet, samt det er videre registrert oppsvelling enkelte steder på yttersiden av døren. På terrassedøren ble det registrert kondensering, samt døren mangler utvendig håndtak.

- Det er påvist avvik rundt innsettsdetaljer.
- Det er påvist tegn på innvendig kondensering av enkelte glass.
- Det er avvik:

Årsak: Manglende fuktbeskyttelse og fuktpåvirkning over tid har gitt forhold som er forenlig med oppsvelling i ytterdør. Gjennomføring for kattedør kan ha redusert tetthet. Begrenset ventilasjon kan bidra til kondensering på terrassedør.

Risiko: Videre fuktpåvirkning kan føre til økt nedbrytning av materialer og svekket funksjon og tetthet i dørene.

Konsekvens: Forholdene kan medføre behov for reparasjon eller utskifting av berørte dørdeler samt redusert brukervennlighet ved terrassedør.

Anbefalt tiltak: Det anbefales å etablere beskyttelse i underkant av ytterdør, kontrollere tetthet rundt kattedør og vurdere omfang av oppsvelling. Terrassedør bør kompletteres med utvendig håndtak, og bedre ventilasjon bør vurderes for å redusere kondensdannelse.

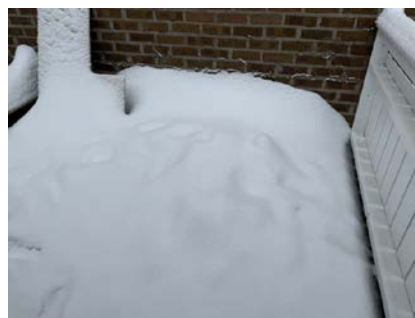
! TG 1 Balkonger, terrasser og rom under balkonger

Rekkverk er målt til 1,1m og tilfredsstillende gjeldende krav til høyde. Det er etablert barnesikring mellom terrassebord og rekkverk. Det ble ikke registrert synlige skader eller svekkelser med behov for tiltak ved befaringen.

Terrassebord og underliggende konstruksjon var helt eller delvis tildekket av snø, og fullstendig inspeksjon av overflater og understøttelse var derfor ikke mulig.
