Åsmoen vestre 39, 2052 JESSHEIM

Pen og velholdt enebolig i kjede med flott solrik hage og terrasse - garasje med elbil lader - meget barnevennlig beliggenhet!

Tilstandsrapport

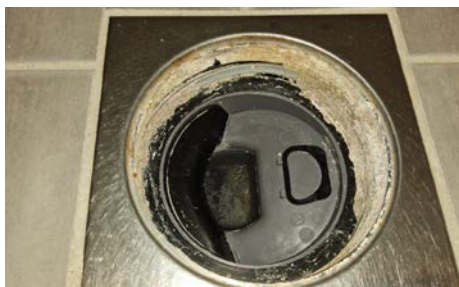
1. ETASJE > BAD

TG 2 Sluk, membran og tettesjikt

Redusert restlevetid på membran og sluk øker risikoen for funksjonssvikt over tid, med potensiell fare for lekkasjer og fuktskader dersom konstruksjonen blir ytterligere belastet.

Det registreres fuktsvellinger på servantinnredning.

Det anbefales å følge opp tilstanden jevnlig. Ved tegn til svekkelser, deformasjoner eller lekkasje bør våtrommet oppgraderes i sin helhet for å sikre forskriftsmessig tetthet.

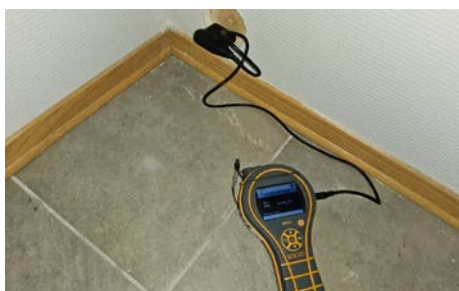
2. ETASJE > BAD

Hulltaking er foretatt uten å påvise unormale forhold. Hulltaking er foretatt ved/i under trapp. Fuktkvotemåling (vekt%) i konstruksjonen ble målt til 0-6.

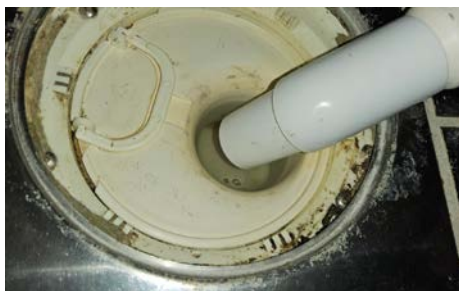
2. ETASJE > BAD

1 TG 2 Sanitærutstyr og innredning

Det anbefales å følge opp tilstanden jevnlig. Ved tegn til svekkelser, deformasjoner eller lekkasje bør våtrommet oppgraderes i sin helhet for å sikre forskriftsmessig tetthet.

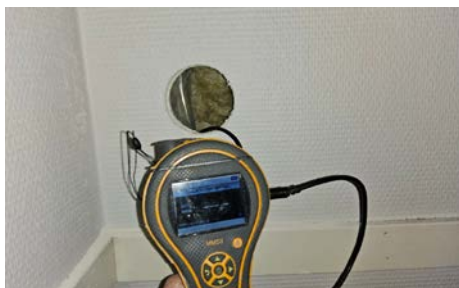
KJØKKEN

Hulltaking er foretatt uten å påvise unormale forhold. Hulltaking er foretatt ved/i trappeløp. Fuktivotemåling (vekt%) i konstruksjonen ble målt til 0-6.

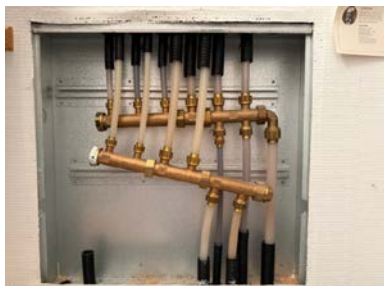
Innvendige vannledninger er av plast (rør i rør). Det er besiktiget i rørskap.
