Ormsøyveien 10A, 8845 SELØY

**Fritidsbolig på ett plan på Seløy
- Moderne og tiltalende utførelse.**

Tilstandsrapport

LEILIGHET - FRITIDSBOLIG

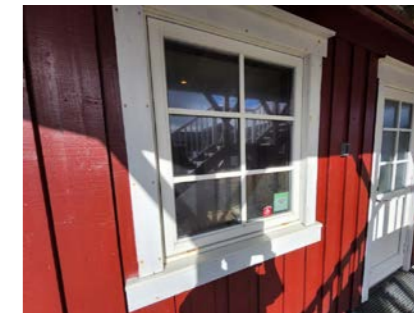
Det er påvist rustskader på låsemekanismer og/eller beslag. Årsaken er at vinduer er utsatt for salt i kystmiljø og/eller ikke har fått tilstrekkelig vedlikehold. Vinduer i kystmiljø krever enten hyppigere vedlikehold eller rustfrie materialer.

Vindu fra utsiden. For illustrasjon.

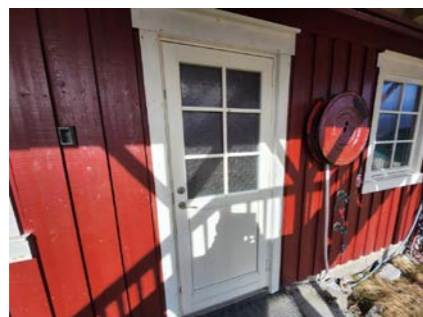
Hovedinngangsdør fra innsiden. Bildet kun for illustrasjon

Konsekvensen av å ikke gjøre noe, er varmetap og lekkasje. Ny skrue må settes inn for å sette fast dørrider. Konsekvensen av å ikke gjøre noe, vil være at dørrider til slutt ramler av. Det kan også komme vann/vind inn i dørbblad som følge av at dette er løs.

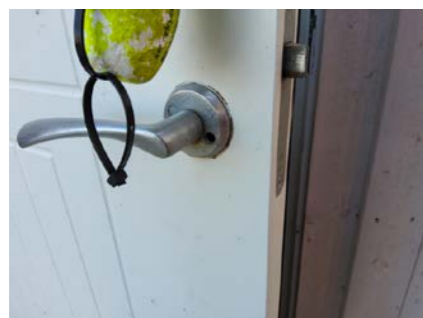
Det mangler en eller flere skrue på dørrider og dørhåndtak er løs. Årsaken er at denne har løsnet, og ikke blitt satt fast, og til slutt ramlet av.

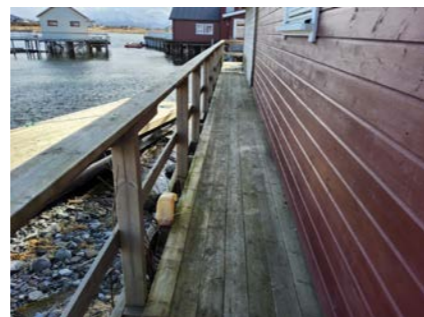
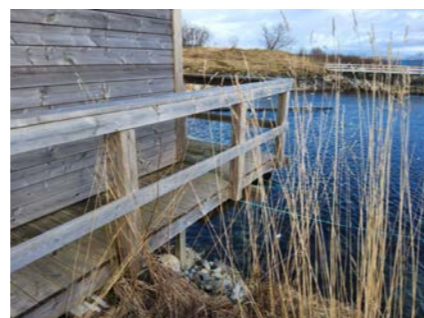
Det er en balkong av trykkimpregnert trekonstruksjon, som ikke har noe rom under, og heller ikke er tettet med plater eller membran under. Balkongen har dekke og rekkverk av trykkimpregnert tre.

Bildet av gangvei/balkong mot sjøen. Bilde kun for illustrasjon.

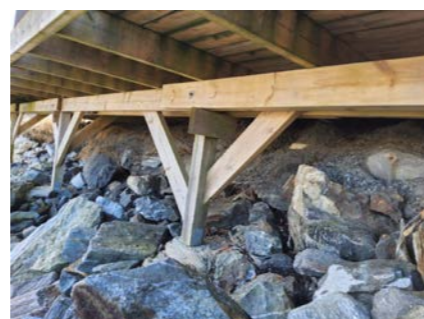
Bildet tatt av konstruksjonen under gangvei/balkong. Bildet kun for illustrasjon.

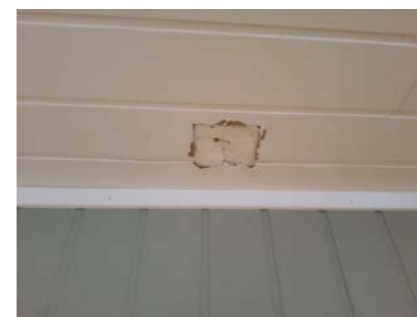
Det er skader i himling. Årsaken er at utstyr/konstruksjoner har blitt fjernet og etterlatt merke/hull. Bildet er tatt på soverom.

Skader i himling må repareres for å lukke avvik. Det må enten sparkles og males eller byttes bord/plater. Konsekvensen av å ikke gjøre noe, er ikke noe annet enn estetisk. Hull i vegger må repareres for å lukke avvik. Det kan gjøres med sparkling og maling/beis. Det er ingen konsekvens av å ikke gjøre dette utover det estetiske.

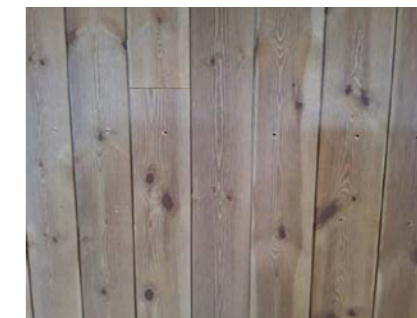
Det er skader på vegger som består av merke og skruer. Årsaken er at gjenstander som har vært montert/hengt på vegg har blitt fjernet. Bildet er tatt i stuen.

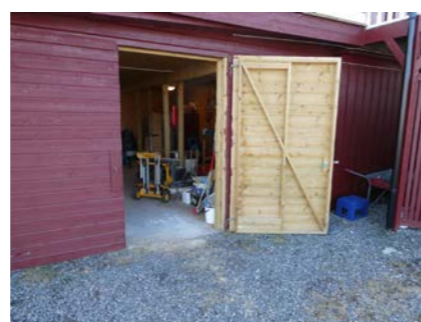
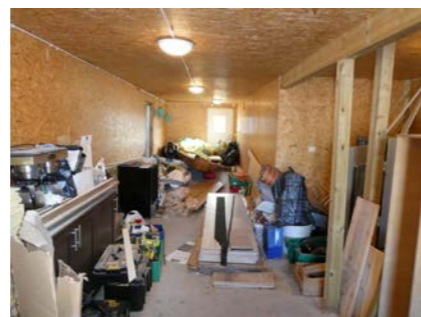
Garasje og utebod. Det er en garasje i tilknytning til leiligheten. Garasjen inngår i BRA-e siden man må ut av leiligheten for å komme inn i garasjen. Garasjen har sidehengslede treporter av trykkimpregnert tre som er malt utvendig. Garasjen har støpt gulv og er kledd med OSB plater innvendig.

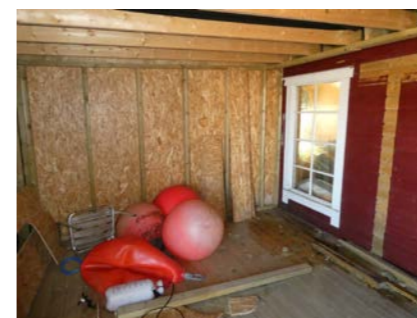
Utebod ligger ned mot sjøen. Den er bygget fast i hovedhus, men ligger utenfor omsluttende yttervegger. Man må gå ut av leiligheten for å komme inn i uteboden. Uteboden er ikke innredet med isolasjon og veggplater, og har kun terassedekke som gulv.

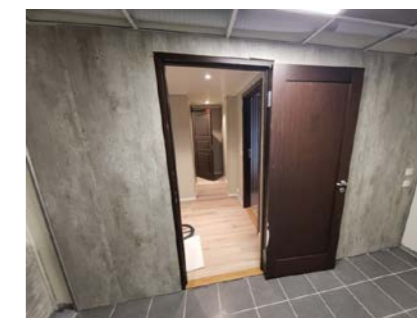
Bad er under arbeid.

Gjøre badet ferdig.

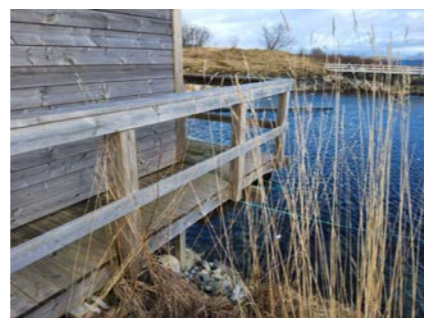
For store åpninger i rekkverk.

- For å avklare omfanget av avvik ved branncelleinndeling må det gjøres nærmere undersøkelser av en kvalifisert fagkyndig person. Brannen kan spre seg raskere ved avvik i branncelleinndelingen.
- Det bør gjennomføres radonmålinger.
- Åpninger i rekkverk på balkong eller terrasse må endres for å tilfredsstille krav på byggemeldingstidspunktet.
- Det er ikke krav om utbedring av rekkverkhøyde opp til dagens forskriftskrav.
- Innhent nytt røykvarslerutstyr.
