Tauramarkkroken 25, 4120 TAU

**Stor og innholdsrik enebolig i Taumarka med nydelig utsikt, gode solforhold og kjekke uteområder. Garasje.**

Tilstandsrapport

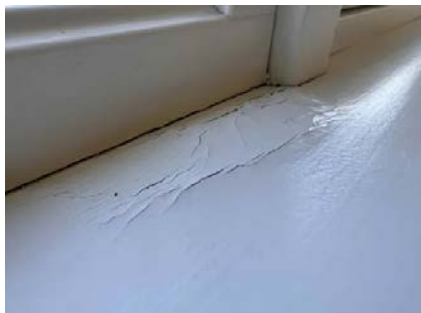
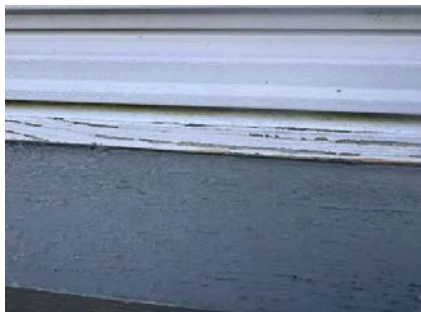
## 6.6 Vinduer og dører

Det registreres stedvis slitte vinduskarmer / dører, rust i hengsler på balkongdør, svellinger i vindusforing på bad v/ badekar og i stuevindu 2 etg. mot Vest.

Ytterdører i malt utførelse, nordan vinduer / balkongdør med 2-lags glass

Anbefaler overflatebehandling av slitte vinduskarmer / dører, tette utvendig mellom vinduer i 2 etg. mot Vest og bytte vindusforinger med skader.

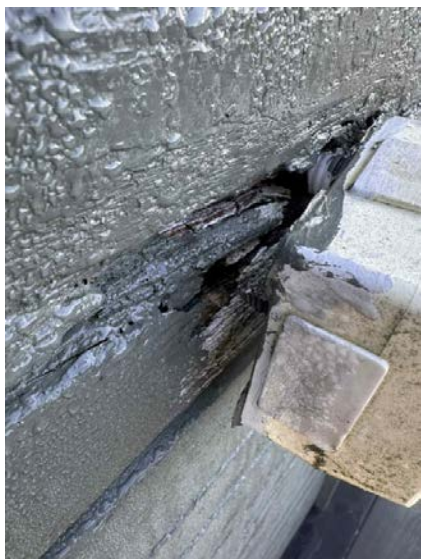
## 6.7 Yttervegger

Er det påvist fuktskade/sopp/råte eller slitt overflate? Ja

Det registreres stedvis råteskade / slitte overflater i trekledning og skade i nedre kant på fasadeplate mot Sør v/ terrasse 1 etg.

Anbefaler å bytte treverk med råteskader og overflatebehandle slitte overflater i trekledning.

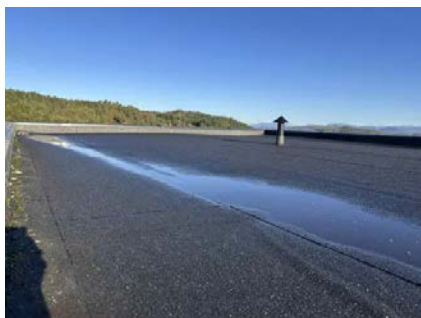
## 6.10 Takkonstruksjon

| Takkonstruksjon | Flatt tak |
| Inspisert fra | Via stige |

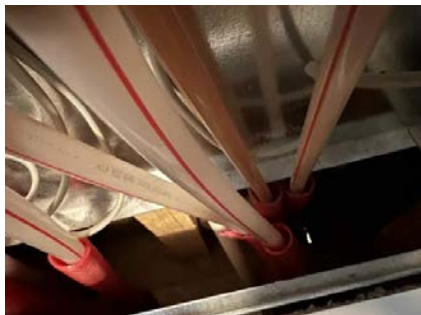
## 6.22 Vannbåren varme

Det registreres manglende tett bunn m/ drenerør i vannfordelerskap til vannbåren gulvarme i u etg. 1 etg. og 2 etg. Ved en evt. lekkasje vil vann renne fritt i vegg / gulv.

| Type anlegg | Gulvvarme |
| Roth vannbåren gulvvarme u etg. Bi-inngang, kjellerstue, gang og begge boder. 1 etg. toalettrom, gang, bad, tv-stue, vaskerom og 3 soverom. 2 etg. stue / kjøkken. | |

Anbefaler å etablere tett bunn m/ drenerør til våtrom for synliggjøring av evt. lekkasje i vannfordelerskap til vannbåren gulvarme. Dette gjelder i u etg. 1 etg. og 2 etg.
