Seljevegen 10D, 2409 ELVERUM

**Lys og pen 3-roms endeleilighet
med attraktiv beliggenhet - Solrik
balkong i god størrelse - P-plass.**

6. Hovedrapport

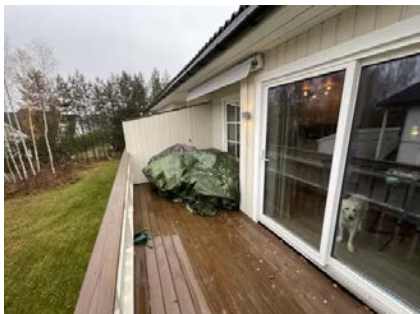
Viser terrasse med adkomst fra stue.

Type	Balkong
Balkong oppført i trekonstruksjoner med levegg, rekkverk i tre og impregneret tregulv.	
Overbygd tak ved inngangspartiet. Rekkverk i tre og impregneret tregulv. Areal ca. 2 m ² .	
Er det gjennomført arbeider etter opprinnelig byggeår?	Nei
Er det synlig tegn på skjevheter/konstruksjonssvikt?	Nei
Er det tegn på sopp/råteskader i treverk eller skader i betong?	Nei
Er det krav til rekkverk?	Ja
Er det avvik på rekkverkshøyde og åpninger i rekkverket i forhold til gjeldene byggtknisk forskrift på befaringstidspunktet?	Nei
Er balkong / terrassen teknet?	Ja
Er det ufullstendig/manglende tettesjikt ved oppkant mot vegg og dør?	Ikke kontrollerbart
Oppsummering av balkong, terrasse, platting	TG-1
Balkonger og terrasser som ligger mer enn 50 cm over terreng skal sikres med rekkverk.	
Rekkverket tilfredsstillende krav til høyde på oppføringstidspunktet, men er lavere enn dagens forskriftskrav på 100 cm. Ingen tiltak er påkrevd.

Tekning ikke kontrollert pga. terrassebord. Ingen avvik eller skader ble registrert.

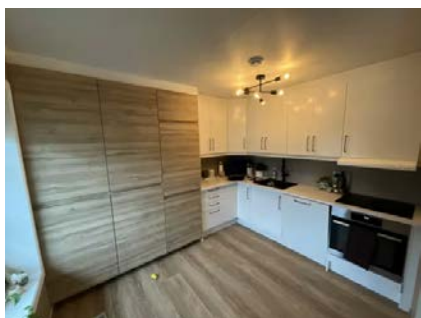
Viser kjøkkeninnredning og hvitevarer.

Innredningen vurderes å være i funksjonell tilfredsstillende stand og ingen symptom på fukt eller skader ble påvist i utsatte soner.

Det er ikke påvist tegn på at det er montert lekkasjedeteksjon ved oppvaskmaskin/oppvaskkum, dette er et krav på kjøkkenet utifra alder.

Kjøkken - Det er ikke påvist tegn på at det er montert lekkasjedeteksjon ved oppvaskmaskin/oppvaskkum, dette er et krav på kjøkkenet utifra alder. Med tanke på sikkerhet anbefales det å ettermontere vannstoppeventil.

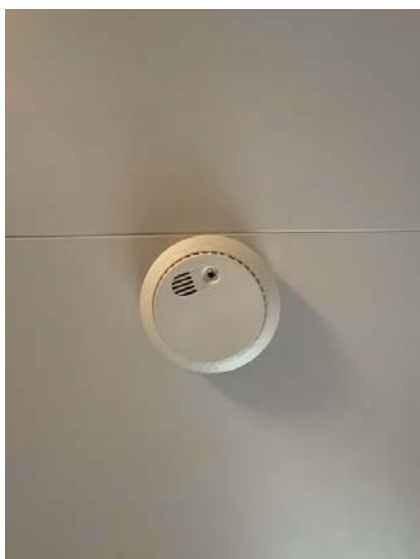
Viser brannvarsling montert i stue.

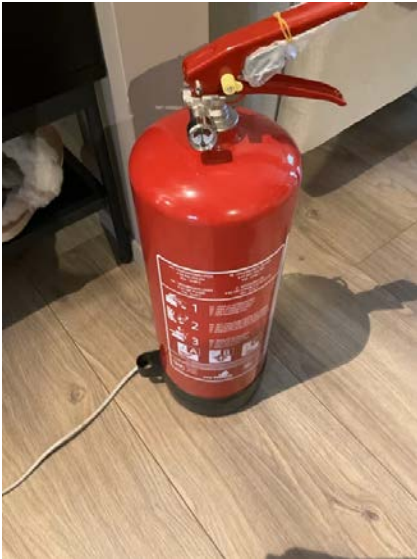
Viser brannslukningsapparat.

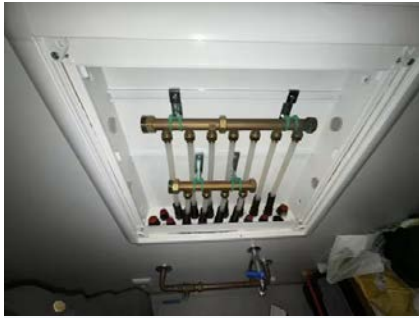
Vannrør med rør i rør system fra fordelerskap plassert i bod og frem til sanitærinstallasjoner på badetrom og kjøkken.

Type anlegg	Rør i rør system
Vannrør med rør i rør system fra fordelerskap plassert i bod og frem til sanitærinstallasjoner på badetrom og kjøkken.	
Hovedstoppekran plassert i bod.	
Er det utført arbeider på anlegget etter byggeår?	Nei
Er det etablert fordelerskap?	Ja
Er det manglende vannstoppesystem i tilknytning til, eller manglende avrenning til sluk/avløp fra fordelerskap?	Nei
Har vannrør nådd en alder som gir økt risiko for skader eller følgeskader?	Nei
Er det manglende isolering av vannrør hvor det er risiko for frost eller kondens?	Nei
Er det registrert tegn til lekkasjer eller skader på vannrør?	Nei
Er det redusert vanntrykk ved prøving av to tappesteder samtidig?	Nei
Er det manglende tilgjengelighet til stoppekran?	Nei
Er det dårlig funksjon på stoppekran?	Nei
Oppsummering av vannledninger	
<p>Ingen lekkasjer eller skader ble registrert, generelt anbefales regelmessig testing av hovedstoppekran for å kontrollere at den stenger ved en eventuell lekkasje. Hovedstoppekran og rørkurser i fordelerskap anbefales merket.</p> <p>Kontrollen er avgrenset til innvendig i leiligheten, og kontrollen stopper ved veggjennomføringer. Resterende er borettslaget sitt ansvar.</p> <p>Ingen tegn til eller opplysninger om tidligere frostproblematikk.</p> <p>Funksjon og tilstand må vurderes av fagmann.</p>

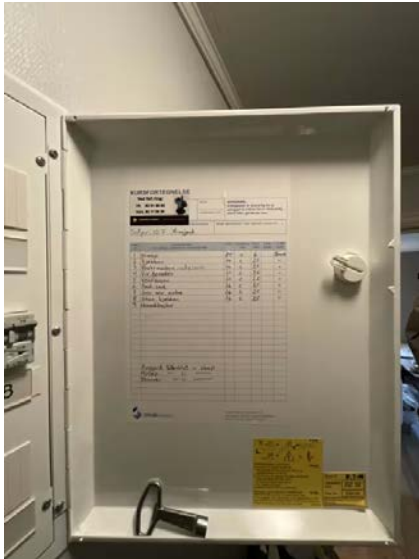
Viser kursfortegnelse.

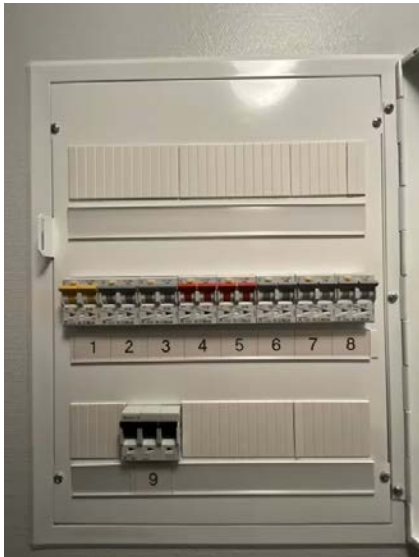
Viser innfelt sikringsskap plassert i bod/teknisk rom.

Er det foretatt kontroll av det lokale el tilsyn i løpet av de siste 5 år	Nei
Type sikringer	Automatsikringer
Er det gjennomført arbeider etter opprinnelig byggeår?	Ja
Er det manglende samsvarserklæring på arbeider utført etter 01.01.1999?	Ja
Er det manglende kursfortegnelse?	Nei
Er det manglende samsvar mellom kursfortegnelse og antall sikringer?	Nei
Er det tegn på varmgang (termiske skader) på kabler, brytere, downlight, stikkontakter, og elektrisk utstyr?	Nei
Er kabler utilstrekkelig festet?	Nei
Er det tegn til at kabelinnføringer og hull i inntak og sikringsskap ikke er tette?	Nei
Spørsmål til eier: Løses sikringene ofte ut?	Nei
Spørsmål til eier: Har det vært brann, branntilløp eller varmgang i anlegget?	Nei

TG-2 er satt pga. manglende dokumentasjon/ samsvarserklæring.

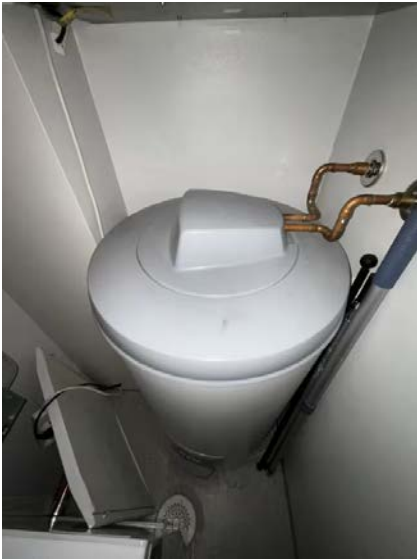
Viser bereder plassert i bod/teknisk rom.

Bereder tilkoblet stikkontakt. Det anbefales at berederen har fast tilkobling.

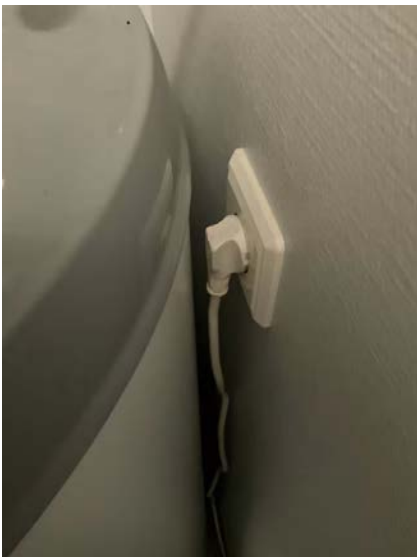
Støpsel kunne ikke sjekkes. For trangt mellom bereder og støpsel.

Utbedring av avstand mellom støpsel og bereder må påregnes slik at støpsel kan trekkes ut av stikkontakt å kontrolleres.

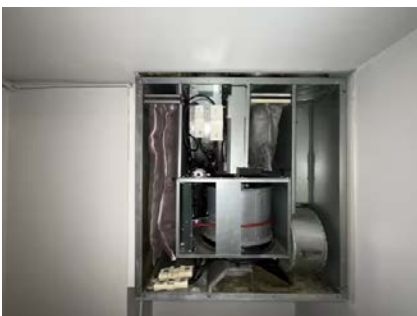
Viser ventilasjonsaggregat.

Er det tegn på fukt eller mugg i filter?	Nei
Er det rom med manglende tilluft/avtrekk?	Nei
Er det tegn på utilstrekkelig luftutveksling?	Nei
Oppsummering av ventilasjon	TG-2
<p>For å sikre et godt inneklima bør anlegg og kanaler rengjøres jevnlig. Filter bør byttes to ganger i året. Ventilasjonsaggregatet bør rengjøres en gang i året, og storrengjøringen av selve ventilasjonsanlegg- og kanaler bør ha en intervall på hvert fjerde år.</p> <p>TG2 på grunn av manglende service/ vedlikehold. Funksjon og tilstand må vurderes av fagmann.</p>	
Anbefalte tiltak / ytterligere undersøkelser anbefales	
Service på ventilasjonsanlegget anbefales.

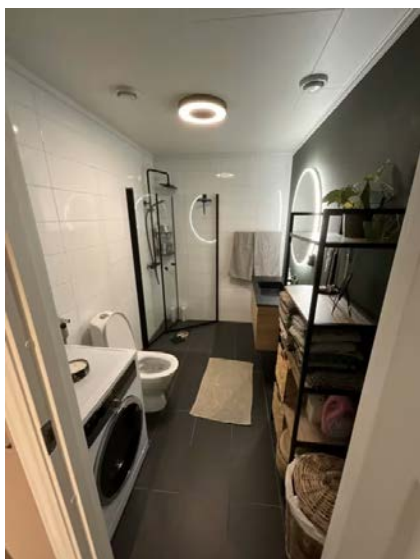
Viser installasjoner på bad.

Beskrivelse av overflate	
Fliser på gulv og 2 vegger. Sokkelfliser og malte plater på to vegger. Varmekabler i gulv	
Er det gjennomført arbeider etter opprinnelig byggeår?	Ja
Opplyst etablert dusjvegger og byttet baderomsinnredning.	
Er det påvist avvik i krav om høydeforskjell på tettesjikt/fall til sluk?	Ja
Er det fare for at lekkasjevann fra installasjoner i rommet ikke når sluket?	Nei
Er vindu eller dør plassert i våtsone (utsatt for vannsprut)?	Nei
Er det gjennomføringer i vegg/tak mot kald sone?	Nei
Er det registrert riss, sprekker i fuger, bom (hulrom) under flis?	Ja
Er det påvist tegn på sopp/råteskader/fuktskader på overflater eller skadedyr?	Nei
Er det registrert knirk i gulvet?	Ikke aktuelt (gjelder ikke flislagt gulv)

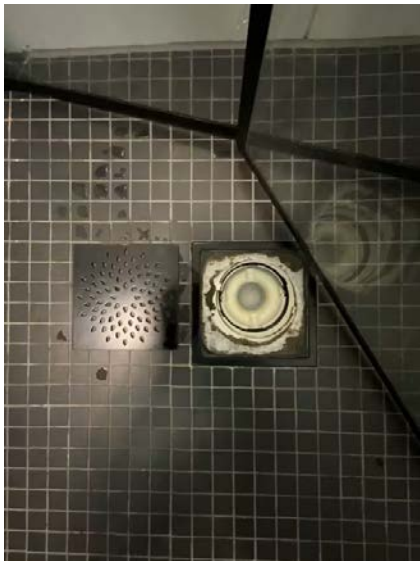
Viser sluk i dusjsonen.

Det anbefales å benytte et dusjkabinett for å unngå ytterligere fuktbelastning fra fritt vann på gulv og vegger.

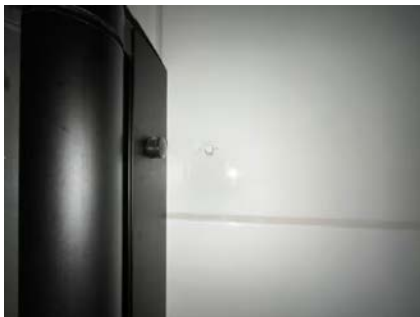
Viser merker etter tidligere oppheng. Mindre sprekk i flis registrert ved hull.

Løpende observasjoner anbefales da fliser med «bom» kan løsne over tid.

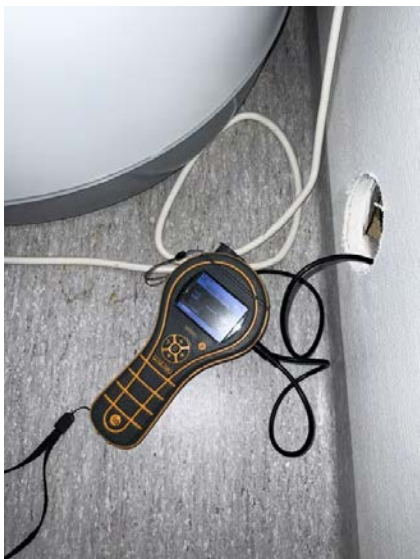
Det er foretatt hulltaking med 73 mm hullbør fra tilstøtende rom (bod). Undersøkelsen viser ingen tegn til skader eller fukt i konstruksjonen.

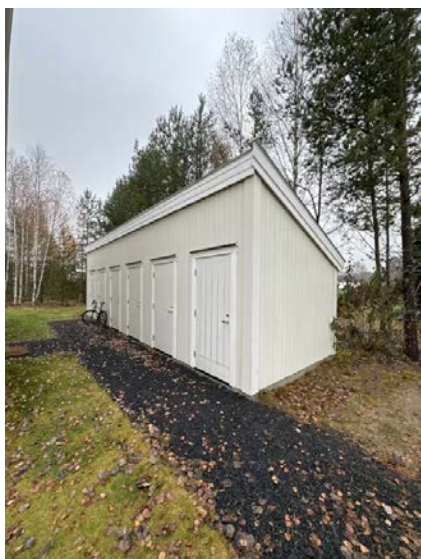
Viser bod i felles uthus.

Bod i felles uthus hvor 1 stk bod tilhører boenheten er opplyst av eier. Gulv med støpt plate på mark. Yttervegger i trekonstruksjoner, bindingsverk kledd med stående kledning. Pulttak med trekonstruksjoner, tekket med takstein. Innlagt lys og strøm. Bygningen er ikke vurdert med tilstandsgrader.
