Seljevegen 10D, 2409 ELVERUM

**Lys og pen 3-roms endeleilighet
med attraktiv beliggenhet - Solrik
balkong i god størrelse - P-plass.**

6. Hovedrapport

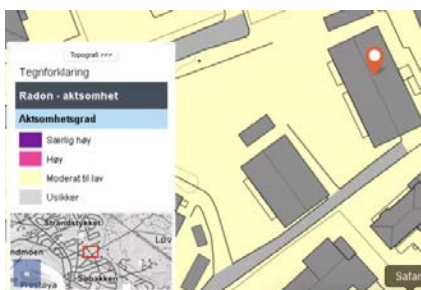
6.16 Øvrig: Radon

Ved kartsider fra NGU er det angitt at eiendommen ligger i område med moderat til lav radonaktivitet.
