Heddalsvegen 29, 3674 NOTODDEN

**Lys og innbydende 3-roms
leilighet i første etasje med
balkong - Sentral beliggenhet**

Befaringsdato: 30.10.2024

BOLIGBYGG MED FLERE BOENHETER

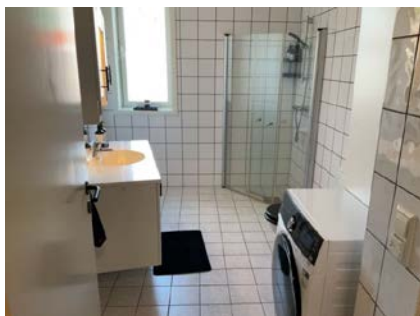
1. ETASJE > BAD/VASKEROM

Kombinert bad/vaskerom.

- Det er mulighet for at det kan forekomme vannlekkasje på våtrommet hvor vann ikke vil gå til sluk.
- Det er påvist at høydeforskjell fra topp slukrist til gulv/synlig topp membran ved dørterskel er mindre enn 25 mm.
- Det er påvist avvik i fallforhold til sluk i forhold til krav i forskrift på byggetidspunktet.

- Våtrommet fungerer med dette avviket.

Det bør tettes med Silicon under dørterskel for å redusere faren for at vann renner ut i gangen dersom det blir lekkasje.

Det anbefales å montere vannstoppersystem som stenger vannet ved en eventuell lekkasje. Dette reduserer faren for av vann renner til tilstøtende rom ved en eventuell lekkasje.

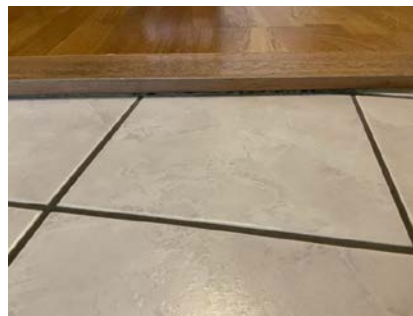
1. ETASJE > BAD/VASKEROM

Manglende membran ved dørterskel.

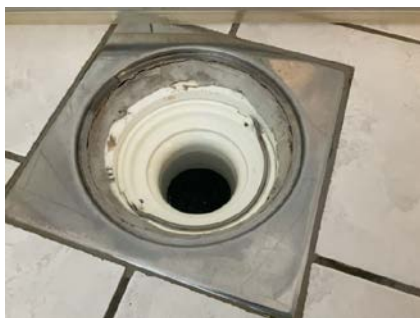
1. ETASJE > BAD/VASKEROM

Sluk i dusjsone.

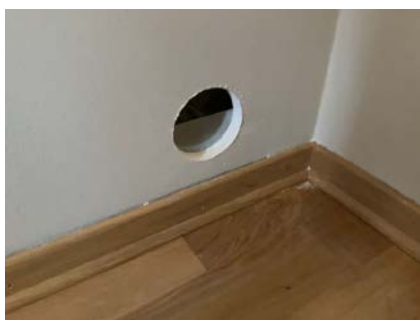
Hulltaking er foretatt uten å påvise unormale forhold. Hulltaking er foretatt ved/i Soverom mot vegg hvor vask er montert.. Fuktkvotemåling var ikke mulig å gjennomføre siden det er vegger i stål. Det var ikke fukt på befaringstidspunkt.

Hulltaking i vegg mot bad/vaskerom.

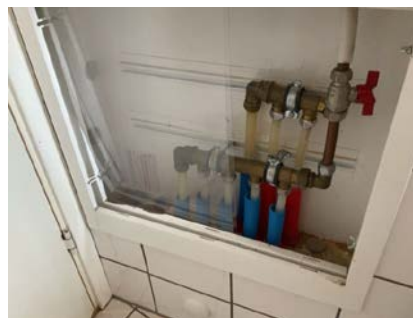
1 TG 1 Vannledninger

Innvendige vannledninger er av plast (rør i rør). Det er besikttet i rørskap.

Vannledninger i vannskap.

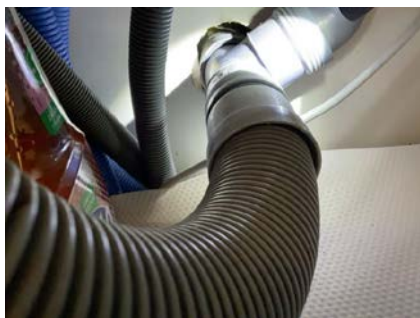
Det mangler tetting rundt avløpsrør i benkeskap i kjøkken.
