# Tilstandsrapport

Selveierleilighet (i blokk)

Sandslimarka 249 E, 5254 SANDSLI

Befaringsdato: 02.07.2025

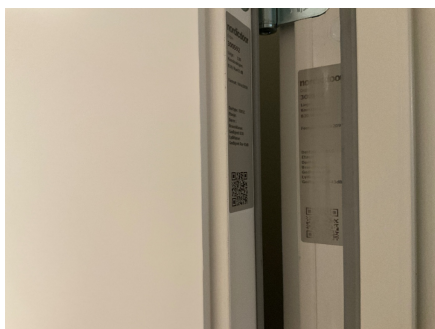
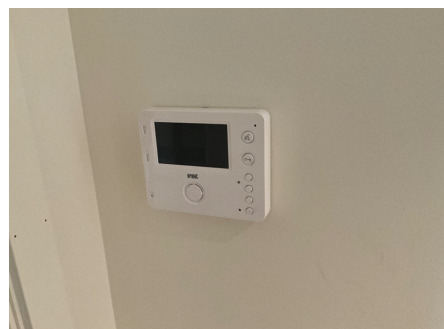
Slett entrédør med brannklasse B-30 og lydklasse 43dB. Kikkehull og porttelefon.

Skvyedør med 3-lags isolerglass i fabrikkmalte trekarmer.

Balkong på 27,3 m<sup>2</sup> med utgang fra stue/kjøkken.

Terrassebord av impr. materialer og rekkverk med stående metallspiler.  
Balkongen er overbygget.

Rekkverkshøyde ble målt til 1,02 meter.

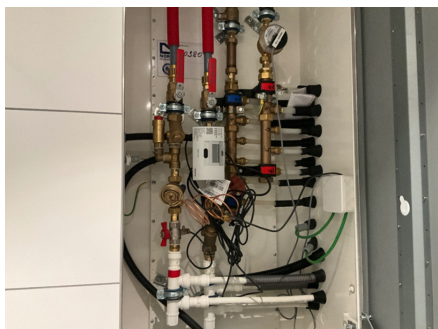
Vannforsyningsrør av PEX-rør (rør-i-rør system). Fordelerskap og stoppekran er plassert på hovedbad.

Hovedstamme/felles vannrør er skjult. Vurdering gjelder for vannrør i den aktuelle leiligheten. Felles rør, stigeledninger e.l. er ikke kontrollert.

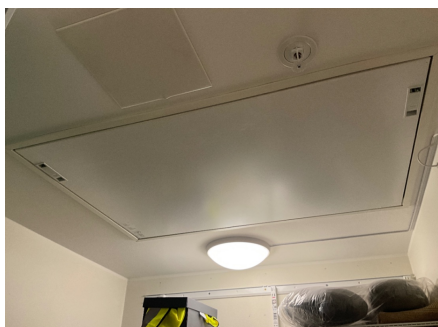
Ventilasjonsystemet sørger for at ny, frisk, filtrert og oppvarmet luft føres inn i leiligheten.

Anlegget er kun enkelt, visuelt kontrollert. Det anbefales å foreta service og filterbytte etter leverandørens anbefalinger.

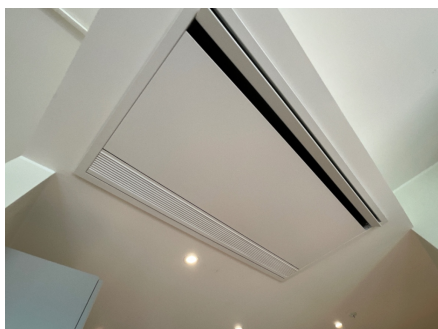
Konvektor i himling på kjøkkenet.

Varmesentral inngår i sameiets vedlikeholdsansvar og er ikke nærmere vurdert.
