Beitene 22, 5516 HAUGESUND

**Tiltalende del av tomannsbolig på  
Gard | Nærhet til sjø | Populært,  
barnevennlig område | 3 soverom

# Tilstandsrapport

## BORETTSLAG TOMANNSBOLIG (VERTIKALDELT)

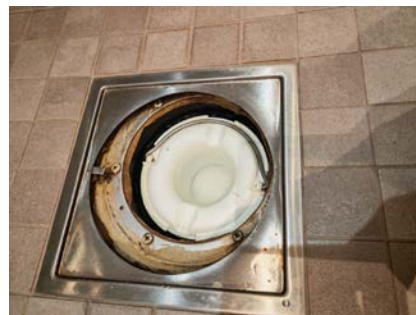
#### TG 2 Sluk, membran og tettesjikt

Tettesjikt/membran og/eller sluk har passert forventet levetid, slik våtrommet må totalrenoveres før det kan påregnes noe restlevetid og lekkasjesikkerhet. Våtrommet er likevel fullstendig vurdert til informativt bruk.

- Det er vindu/dør med ikke fuktbestandige materialer i våtsonen (ved vask, dusj, badekar, osv.), løsningen eller byggematerialet er uegnet.
- Det er uegnede materialer i våtsoner.

- Uegnede materialer må fuktbeskyttes/utskiftes.
- Dersom det ikke gjøres tiltak, kan dette medføre oppfukning, oppsvelling og forringelse av materialer over tid og fuktskader på tilstøtende konstruksjoner.

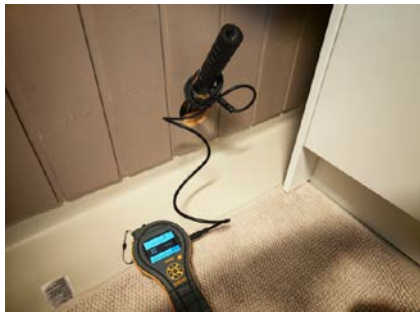
Hulltaking er foretatt uten å påvise unormale forhold.

Hulltaking utført fra vaskerom mot våsone dusj. Det er tørt.

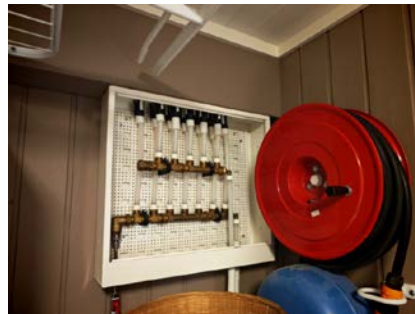
Stoppekran lokalisert under fordelerskap på vaskerom.

Normal levetid for vannledninger av PEX er 25 til 75 år.

Kurser er merket av rørlegger etter befaring.
