# SJARMALARM!

## Nydelig 3-roms klassisk leilighet

Velkommen til Sunnmørgata 1B!

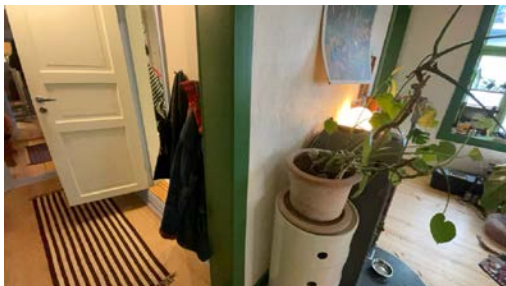
Pipen er tildekket på 3 sider.

Pipa må gjøres tilgjengelig for kontroll på 4 sider (3 sider om pipa har en ventilasjonskanal).

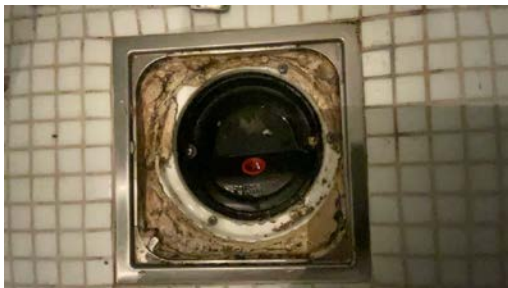
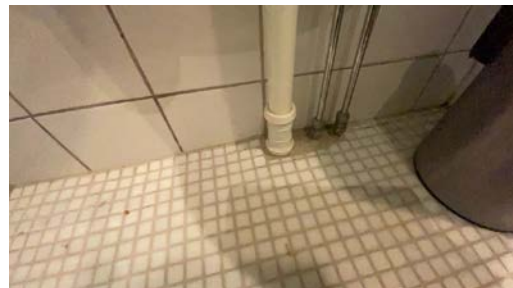
- Det er påvist mangelfull/feil utførelse rundt rørgjennomføringer e.l. som gir fare for fukt i konstruksjonen i våtsone.
- Mer enn halvparten av forventet brukstid er passert på membranløsningen.
- Mer enn halvparten av forventet brukstid er passert på slukløsningen.

Løsningen/utførelsen rundt rørgjennomføringer gir fare for fukt inn i konstruksjoner. Lokal utbedring må vurderes.

Det anbefales å installere et dusjkabinett for å begrense overflater for belastning med fritt vann.

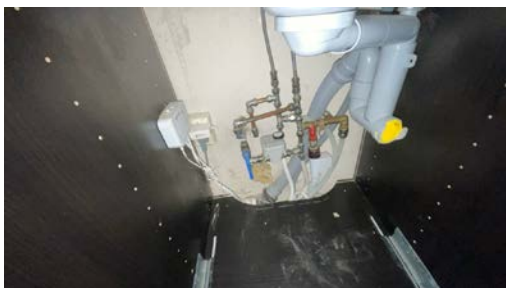
Kobberør ligger helt/delvis skult i konstruksjonen. Dette er forbundet med risiko for skade ved lekkasje/kondensering fra rør.

- Det er ikke behov for utbedringstiltak siden anlegget fungerer i dag, men ut ifra alder kan skader plutselig oppstå på eldre anlegg.
- I forbindelse med oppgradering av våtrom vil det være naturlig med utskifting av rør.

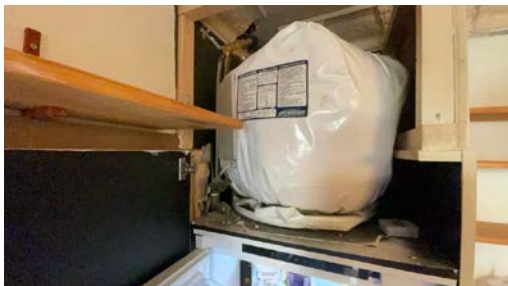
Bereider er plassert i tørt rom, og er lekkasjesikret med automatisk vannstoppventil.

- Det er ikke behov for utbedringstiltak siden tanken fungerer i dag, men ut ifra alder kan skader plutselig oppstå på eldre tanker.
- Det bør etableres tilfredsstillende el-tilkobling etter gjeldende forskrift.

Det anbefales å lage avløp fra sikkerhetsventilen.
