Thv.Løvenskiolds veg 12, 2212 KONGSVINGER

**Moderne 3-roms i 1. etasje \***  
**Sentrumsnært \* Stor balkong \***  
**Garasjeplass**

Tilstandsrapport

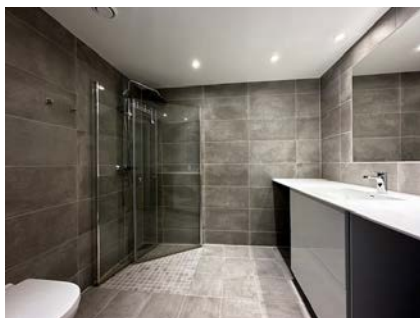
Benk med heldekkende corian benkeplate m/integrert vask. Speil. Innebygget klosett. Dusjhjørne m/2 glassdører. Lekkasje i avløpsrør i benkeslap. Dusjgarnityr er løs.

Lekkasje i avløpsrør i benkeskap. Dusjgarnityr er løs.

Lekkasje i avløpsrør

Tett lekkasje i avløpsrør i benkeskap og fest dusjgarnityr.

**Kostnadsestimat: Under 20 000**

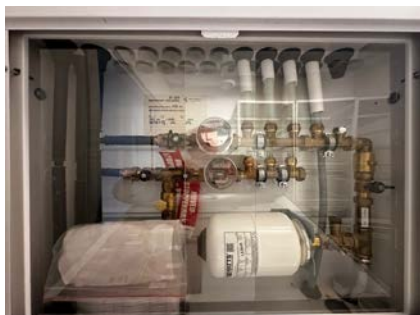
Vannrør i rør i rør system på hele anlegget.

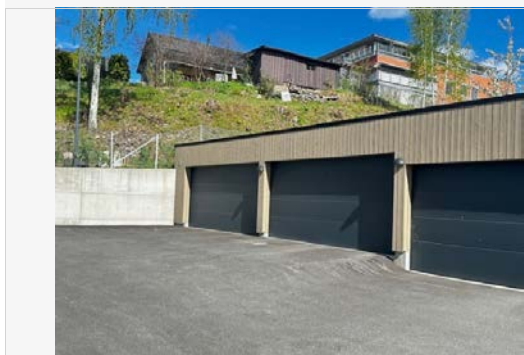
### Garasje

Bygget er ikke tilstandsvurdert ihht Forskrift til avhendingslova og NS3600. Dette er kun en enkel beskrivelse.
