# LANDBRUKSTAKST

## Homb nordre

**Hombsgutua 47, 2849 KAPP**

Dato befaring: 23.01.2024

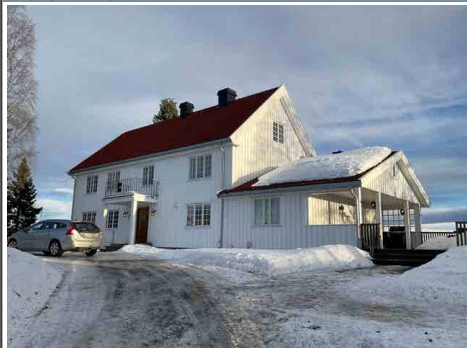
## Våningshus

| Verdi: | Bygningen er i god stand og vil kunne tilfredsstille de fleste hva gjelder krav til bostandard. Løpende vedlikehold må påregnes. | Kr. | 4 000 000 |

Støpt/murt grunnmur antatt oppsatt på komprimerte og drenerende masser. Drenering og utvendig tettesjikt fra byggeår. Kjeller under det meste av bygget.

Vegger over terreng oppført i laft og bindingsverkskonstruksjoner, antatt isolert, luftet og kledd med malt trepanel.

Mønet saltak konstruksjon bygget med taksperrer i trekonstruksjoner. Tak tekket med takstein, tilhørende takrenner, nedløp og beslag.

Vinduer og dører med isolerglass og koblede vinduer.

Veranda ved tilbygg/inngang, oppsatt med impregnerte materialer. Rekkverk i malt utførelse. Trapp til terreng.

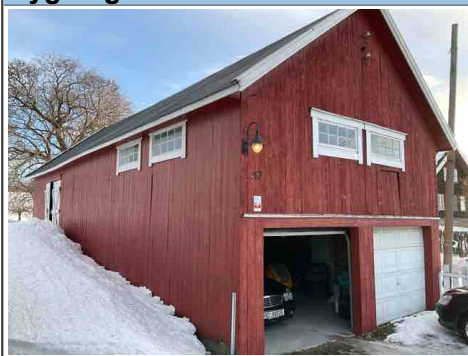
## Garasje

| Verdi: | Bygningen er anvendt som lager og garasje. Tilfredsstiller funksjonskrav. I grei stand, men vil ha behov for løpende vedlikehold og noe oppgraderinger.. | Kr. | 100 000 |

Garasje oppsatt på antatt drenerende og komprimerte masser med støpt og forenklet grunnmur. Støpt gulv i garasje. Vegger i bindingsverkskonstruksjoner med malt trepanel. Mønet saltak i trekonstruksjoner tekket med metallpalter. Plassbygde dører og leddporter.

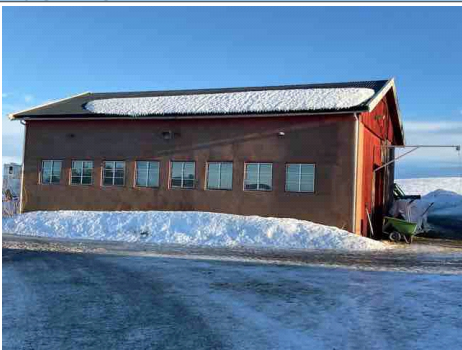
## Stall

| Verdi: | Bygningen er i god stand og er tilpasset dagens drift. Løpende vedlikehold og enkelte oppgraderinger må påregnes. I veriberegningen av bygget er lagt til grunn utleie av 8 stallbokser med en årlig netto leieinntekt på 20 000,- pr boks/år. Det er benyttet 12% kapitaliseringsrente i beregningen. I tillegg er 5 utestaller som er beregnet med en årlig netto leieinntekt på 10 000,- pr boks/år | Kr. | 1 700 000 |

Bygning oppsatt på støpt fundamentering, vegger i murte blokker. Utvendig pusset og malt og kledd med malt trepanel. Mønet saltak tekket med Metallplater. Tilhørende takrenner, nedløp og beslag. Leddport med elektrisk åpner.

Det er 8 stallbokser i bygget samt 5 utebokser ved siden av bygget.

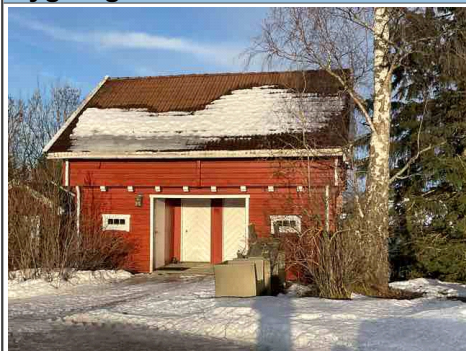
## Stabbur

| Verdi: | Bygningen er anvendt som lager. | Kr. | 200 000 |

Stabbur oppsatt på enklere fundamentering. Vegger er laftet. Mønet saltak i trekonstruksjoner tekket med stein. Tilhørende takrenner, nedløp og beslag.

Bygningen er uisolert.

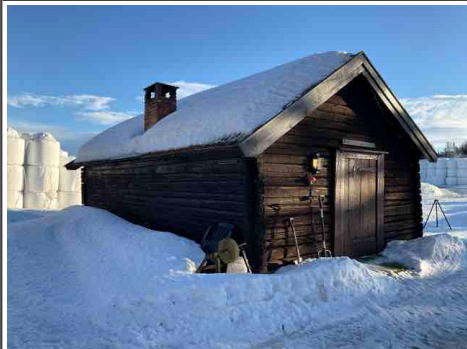
## Smie

| Verdi: | Bygningen er anvendt som lager. | Kr. | 75 000 |

Bygning oppsatt på dels støpt fundamentering med laftede vegger. Utvendig kledd med malt trepanel. Mønet saltak tekket med stein.

Det er grue og pipe i bygget. Uisolert.
