Eplehagen 2, 2040 KLØFTA

**Velholdt og romslig  
2-romsleilighet i 1.etasje.  
Markterrasse på 8 kvm.  
Parkeringsplass. IN-ordning.**

# Tilstandsrapport

Befaringsdato: 12.06.2025

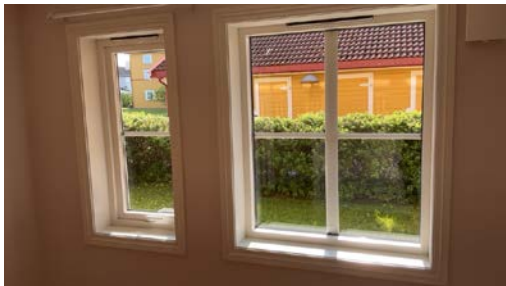
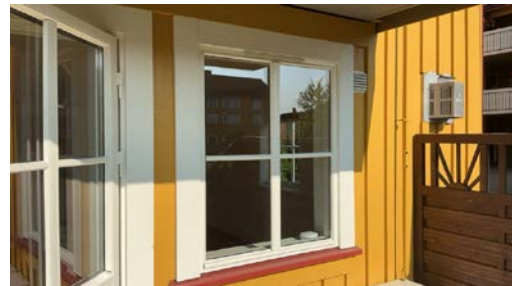
### TG 1 Vinduer

Trevinduer med 2-lags energiglass. Besiktiget fra bakkenivå og innvendige rom. Det ble ikke observert eller opplyst om punkterte isolerglass. Pga. temperatur og lysforhold kan dette være vanskelig å oppdage. Alder på vinduer tilsier at punktering kan forekomme selv om det ikke ble avdekket ved befaringen. Vinduer har høyt varmetap i forhold til dagens krav. Overflatebehandling/vedlikehold må kunne påregnes.

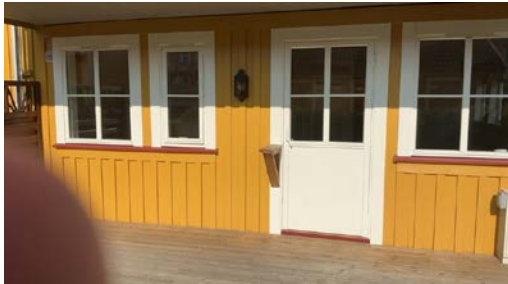
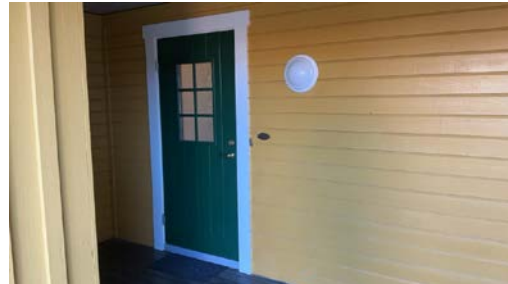
### TG 1 Dører

Balkongdør i treverk med 2-lags energiglass.  
Ytterdør i treverk med 2-lags energiglass.

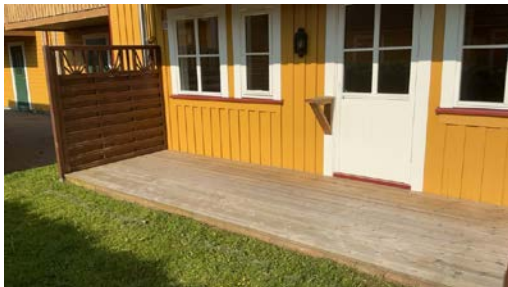
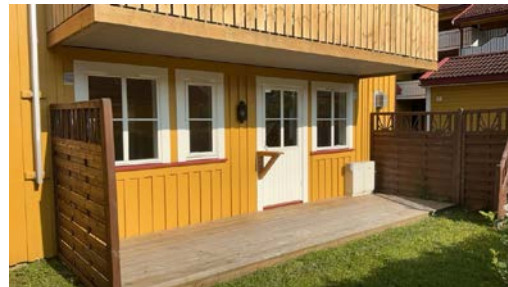
## TG 1 Balkonger, terrasser og rom under balkonger

Veranda med utgang fra stue. Konstruksjoner, overflater og levegger i treverk.

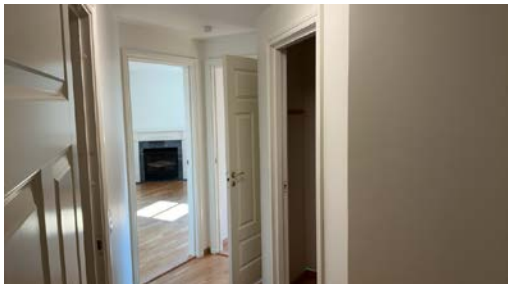
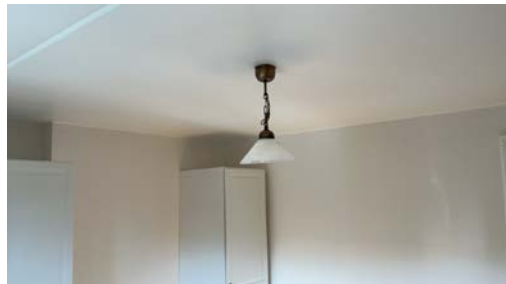
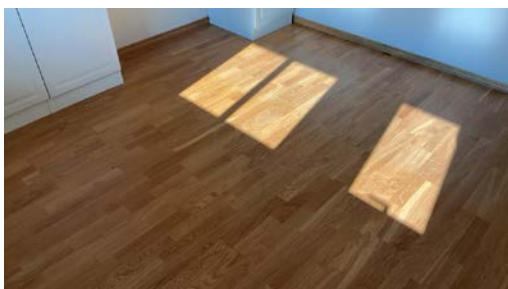
## ! TG 1 Etasjeskille/gulv mot grunn

Etasjeskille er antatt utført i trekonstruksjoner. Skjevheter og høydeforskjeller i etasjeskillere er kontrollert med krysslaser. Det er ikke funnet nevneverdige avvik, kun mindre høydeforskjeller på ca. 5-15mm. gjennom stuen er registrert. Lokale større avvik kan likevel påregnes. Dette er ikke unormalt i denne type boliger.

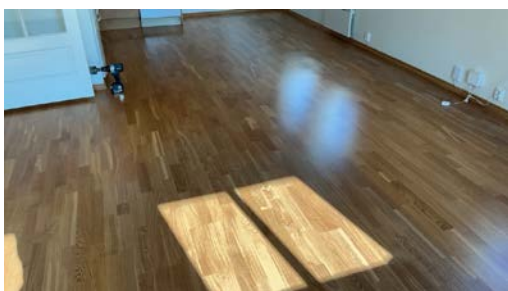
Etasjeskillerne synes å oppfylle sin tiltenkte funksjon.

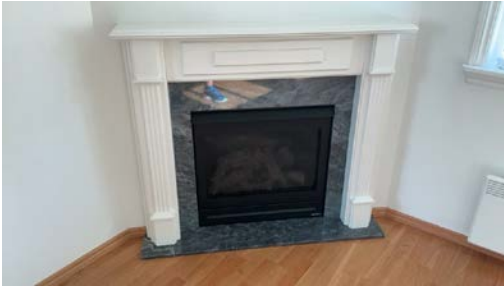
## TG 1 Pipe og ildsted

Gasspeis.

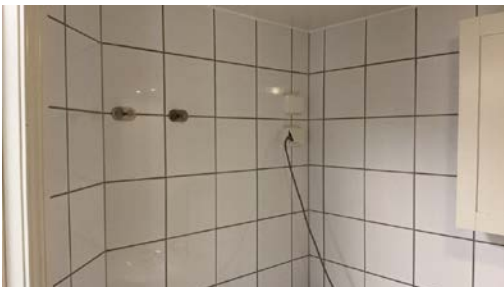
Himling: Malte glatte flater.

Det dusjes direkte på gulv/vegg, noe som gir økt belastning på konstruksjonene. Ved enkle fuktsøk ble det ikke registrert verdier utover hva som forventes som normalt.

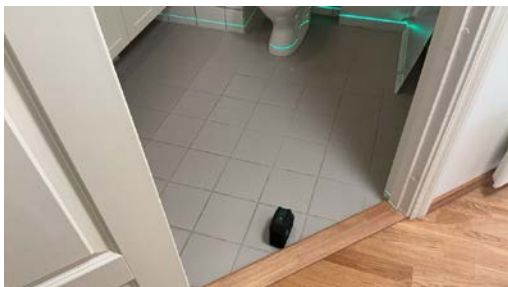
## TG 1 Overflater Gulv

Fallforhold på gulvet er målt og funnet tilfredsstillende. Ved enkle fuktsøk ble det ikke registrert unormale verdier. Det dusjes direkte på gulv/vegg, noe som gir økt belastning på konstruksjonene.

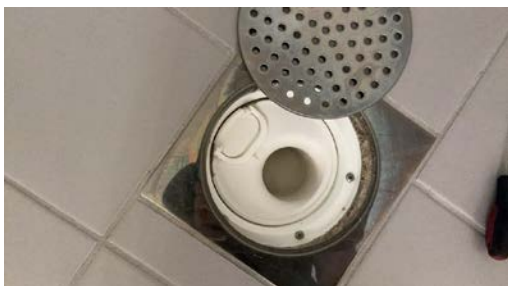
### **TG 2** Sluk, membran og tettesjikt

#### Vurdering av avvik:

- Overvåk tilstanden jevnlig. For å få tilstandsgrad 0 eller 1 må tettesjiktet skiftes ut, men tidspunktet for når dette er nødvendig er vanskelig å si noe om.

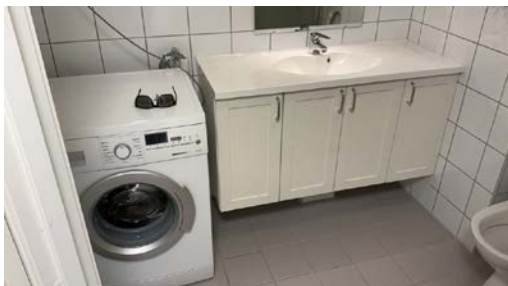
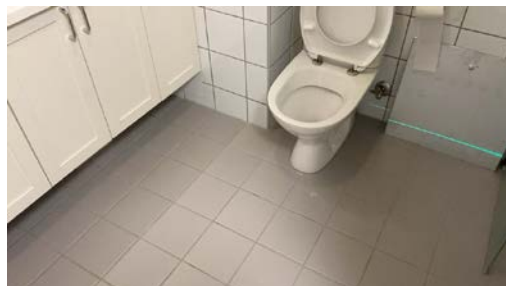
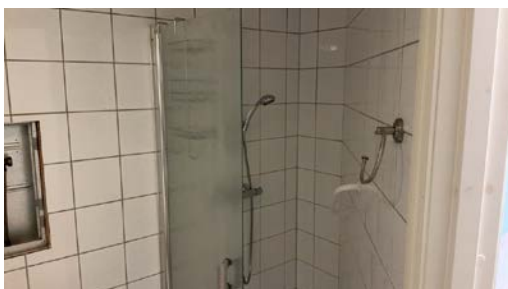
### **TG 1** Sanitærutstyr og innredning

Baderomsinnredning med profilerte fronter. Heldekkende servant og speil over med tilhørende belysning. Dusjhjørne med glassvegg. Gulvmontert toalett. Opplegg/plass til vaskemaskin.

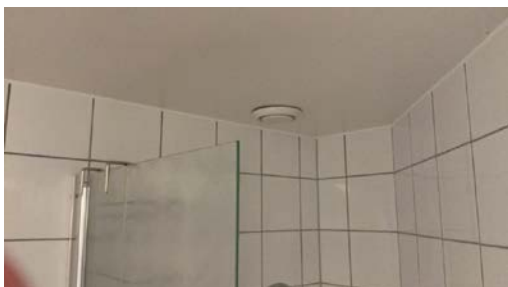
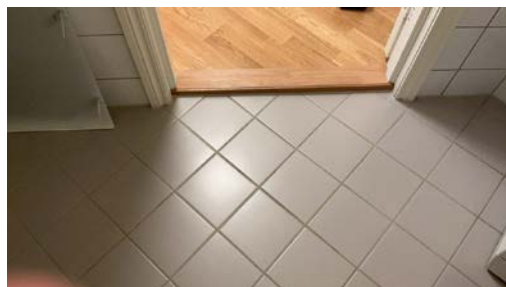
### TG 1 Ventilasjon

Mekanisk avtrekk. Ventil i himling. Tilluft i dør.

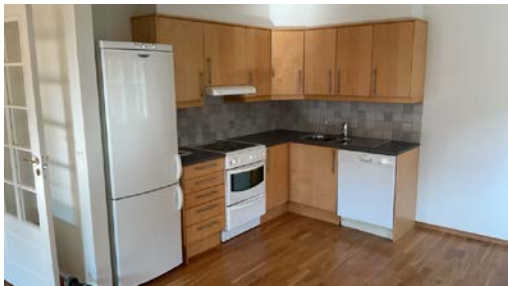
## ETASJE > STUE/KJØKKEN

### TG 1 Avtrekk

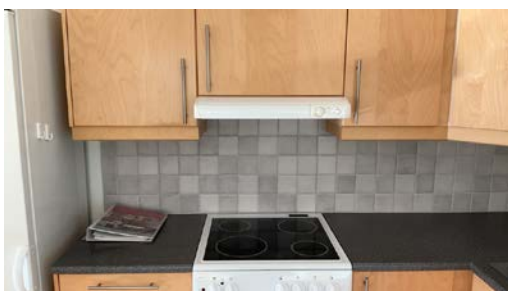
Kjøkkenventilator er montert over komfyr.

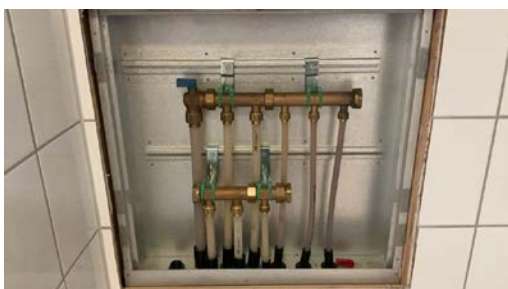
### TG 1 Vannledninger

Synlige vannrør i: Plast, rør-i-rør. Kobber/metall. Synlige vannrør i: Plast, rør-i-rør. Kobber/metall.  
Bygningssakkyndige er ikke VVS fagmann, kontakt rørlegger for evt. nærmere kontroll av anlegget. Bunnledningene og utvendige ledninger er nedgravd og ikke tilgjengelig for inspeksjon.

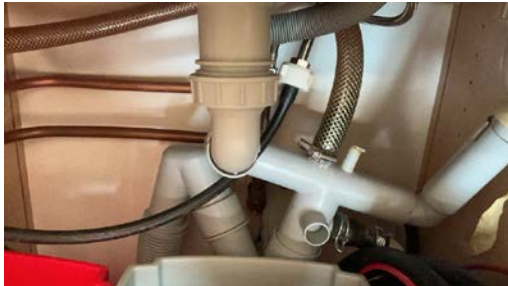
### TG 1 Avløpsrør

Synlige avløpsrør i: Plast.  
Anlegget er ikke teknisk vurdert. Jeg er ikke VVS fagmann, kontakt rørlegger for evt. nærmere kontroll av anlegget. Bunnledningene og utvendige ledninger er nedgravd og ikke tilgjengelig for inspeksjon.

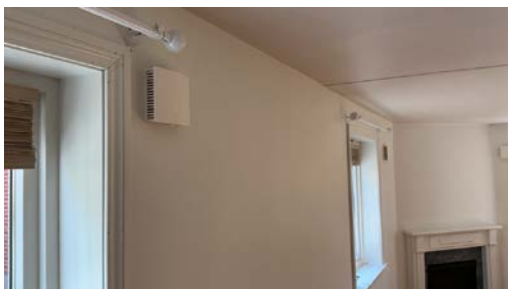
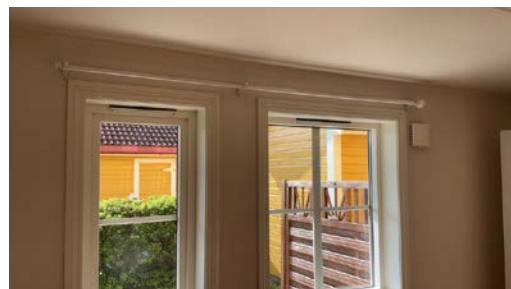
## ! TG 1 Ventilasjon

Ventilasjonen består av naturlig ventilasjon. Frisk tilluft blir tilført gjennom ventil i yttervegg, ventiler i vindu eller gjennom aktiv lufting med vinduer. Brukt luft trekkes ut uten bruk av vifter.

Det er mekanisk avtrekk fra bad og kjøkken.

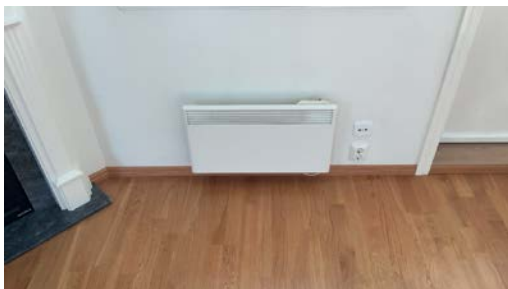
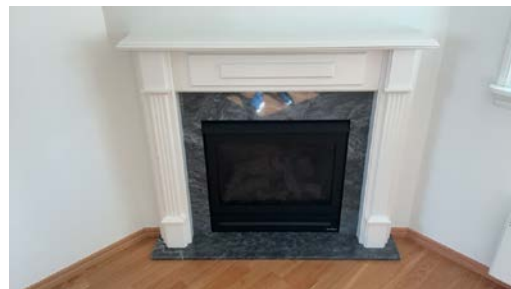
## ! TG 1 Varmesentral

Panelovner og gasspeis. Varmekabler på bad.

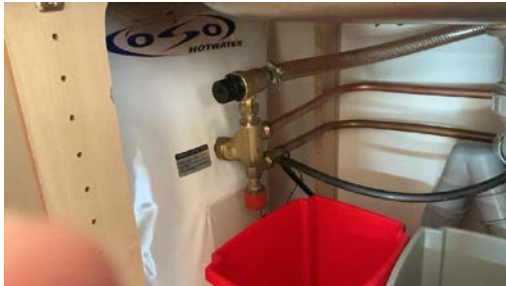
## ! TG 1 Varmtvannstank

Varmtvannsbereider på ca. 100 liter, plassert i kjøkkenbenk.

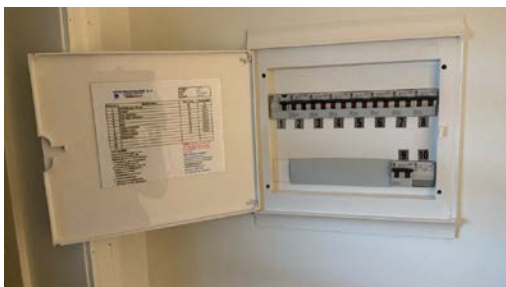
## TG 0 Branntekniske forhold

Røykvarslere og brannslukningsapparat krever årlig ettersyn. Eier av ethvert brannobjekt skal sørge for at dette er bygget, utstyrt og vedlikeholdt i samsvar med gjeldende lover og forskrifter om forebygging av brann. Pga. lukket konstruksjon er ikke forhold rundt brann/lyd mot evt. tilstøtende bruksenheter vurdert.

1. Er det mangler for brannslukningsutstyr i boligen iht. forskriftskrav på søknadstidspunktet, men minst Byggeforskrift 1985?  
**Nei**
2. Er det skader på brannslukningsutstyr eller er apparatet eldre enn 10 år?  
**Nei**
3. Er det mangler på røykvarsler i boligen iht. forskriftskrav på søknadstidspunktet, men minst Byggeforskrift 1985?  
**Nei**
4. Er det skader på røykvarslere?  
**Nei**

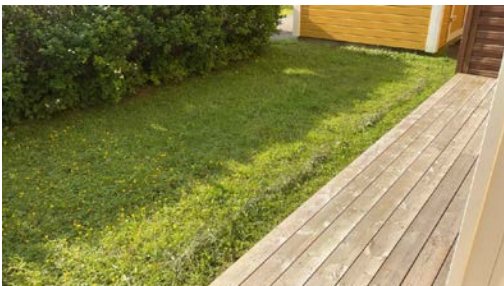
## TG 1 Andre tomteforhold

Flat tomt.
