# Arkitekttegnet 3-roms med egen hybeldel - to bad og to kjøkken fra 2020!

Befaringsdato: 29.12.2025

# Tilstandsrapport

## 3-ROMS LEILIGHET MED TO BAD

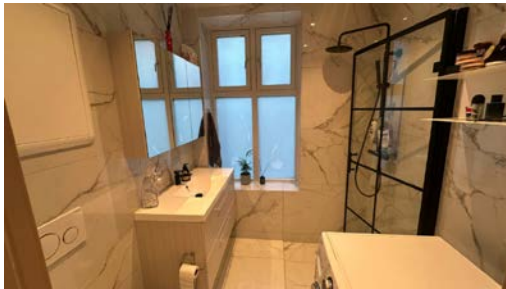
## 1. ETASJE > BAD

### 1 TG 1 Overflater vegger og himling

Badet er pusset opp før eierens periode.  
Det er ikke fremlagt dokumentasjon på membranarbeidene.  
Valgte løsninger rundt rørgjennomføringer m.m. kan derfor ikke bekreftes.

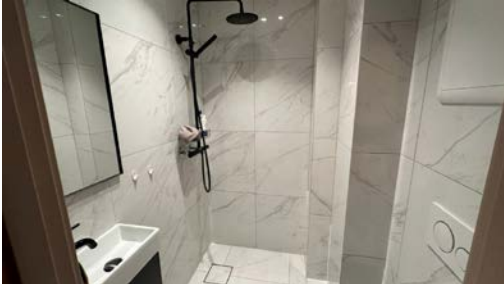
## 1. ETASJE > BAD 2

### 1 TG 1 Overflater vegger og himling

- Det er avvik:
- I henhold til dagens krav skal det være en høydeforskjell på 25 mm mellom topp slukrist og topp membran ved terskel. Om membran ikke er synlig ved terskel, måles høydeforskjellen mellom topp slukrist og topp flis ved terskel (der evt. vann kan renne ut i tilstøtende rom).
- Fallforholdene både utenfor og i dusjsonen tilfredsstiller ikke fullt ut minimumskravet til fall i henhold til TEK17. Og det er ikke synlig oppkant med membran ved terskel.
- Det ble registrert noe antydning til hulrom i enkelte fliser og sprekk i flisen på sluket, fremstår som estetisk karakter. Dette vurderes å ha begrenset betydning i seg selv, så lenge membranen under flisene er intakt.

Konsekvens – Avvik i høyde kan medføre at lekkasjevann renner ut av rommet. Fallforholdene kan også føre til at vann ikke ledes effektivt mot sluk, noe som øker risikoen for mindre vannansamlinger på gulvet.

Badet er pusset opp før eierens periode.  
Det er ikke fremlagt dokumentasjon på membranarbeidene.  
Valgte løsninger rundt rørgjennomføringer m.m. kan derfor ikke bekreftes.

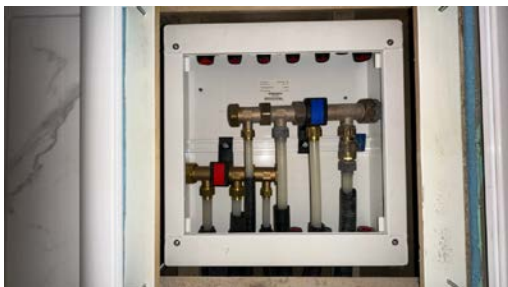
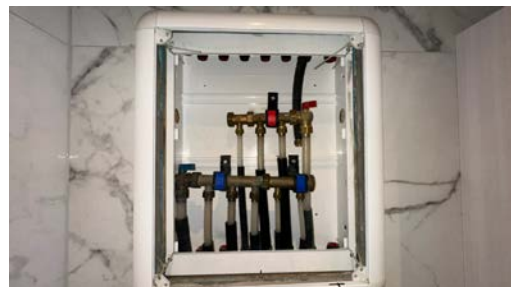
### 1 TG 1 Avløpsrør

Interne og synlige avløpsrør i plast og støpejern.
