# Ditt nye hjem?

Velkommen til Reigstadåsen 33. Dette er en pen leilighet med praktisk planløsning, store uteplasser og gjennomgående god standard. Leiligheten byr på blant annet åpen stue- og kjøkkenløsning, vedovn i stuen og to terrasser på til sammen ca. 54 m<sup>2</sup>.

# Tilstandsrapport

gnr. 146, bnr. 118, snr. 4

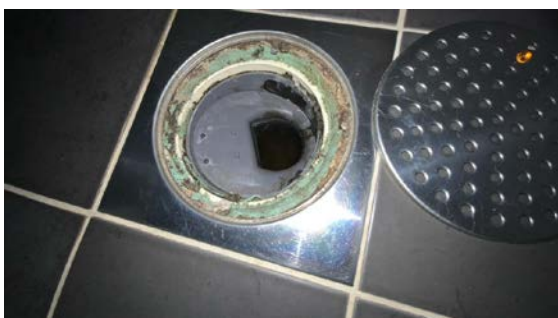
- Det er påvist at høydeforskjell fra topp slukrist til gulv/synlig topp membran ved dørterskel er mindre enn 25 mm.
- Det er påvist avvik i fallforhold til sluk i forhold til krav i forskrift på byggetidspunktet.

- Til tross for avviket i fall/høydeforskjell til sluk, vil gulvet fortsatt kunne lede vann mot sluket, men med redusert effektivitet. Dette kan potensielt øke risikoen for vannansamling i enkelte områder av badet.

Våtrommet fungerer med dette avviket.

- Overvåk tilstanden jevnlig. For å få tilstandsgrad 0 eller 1 må tettesjiktet skiftes ut, men tidspunktet for når dette er nødvendig er vanskelig å si noe om.

Det er ikke påkrevd med strakstiltak. Mer enn halvparten av forventet brukstid er oppbrukt for membranen.

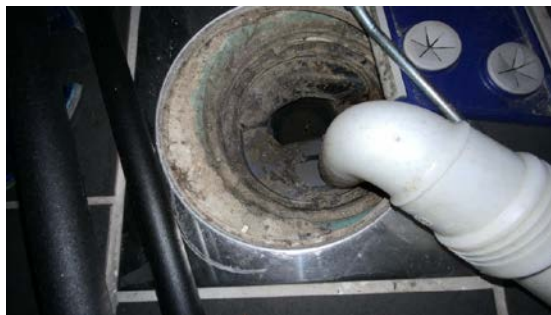
- Det er påvist at høydeforskjell fra topp slukrist til gulv/synlig topp membran ved dørterskel er mindre enn 25 mm.
- Det er påvist avvik i fallforhold til sluk i forhold til krav i forskrift på byggetidspunktet.

- Til tross for avviket i fall/høydeforskjell til sluk, vil gulvet fortsatt kunne lede vann mot sluket, men med redusert effektivitet. Dette kan potensielt øke risikoen for vannansamling i enkelte områder av badet.

Våtrommet fungerer med dette avviket.

- Overvåk tilstanden jevnlig. For å få tilstandsgrad 0 eller 1 må tettesjiktet skiftes ut, men tidspunktet for når dette er nødvendig er vanskelig å si noe om.

Det er ikke påkrevd med strakstiltak. Mer enn halvparten av forventet brukstid er oppbrukt for membranen.

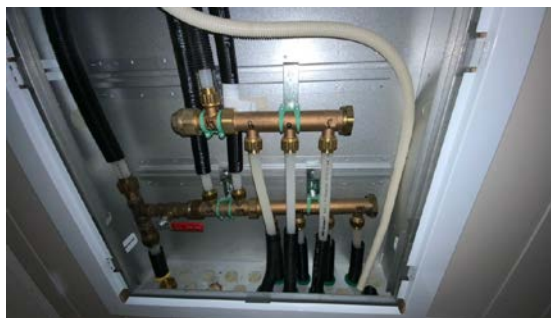
Vannledninger av rør-i-rør-utførelse.

Det ble ikke registrert lekkasje i rørfordelerskap.  
Rørfordelerskapet bør kontrolleres regelmessig.
