Kongens gate 1, 3611 KONGSBERG

**Nyoppusset 3-roms midt i  
Kongsberg sentrum - Toppleilighet  
med innglasset balkong, heis og  
garasjeplass!**

# Tilstandsrapport

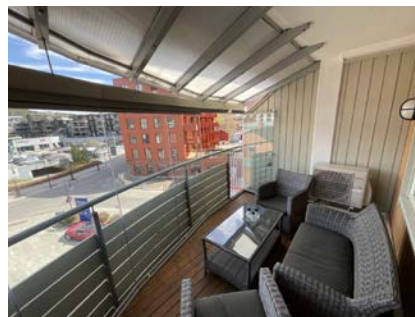
**Beskrivelse**  
Boligen har en takoverbygget og innglasset balkong på 8 m2, med  
adkomst fra kjøkken. Balkong er konstruert med betongkonstruksjon, og  
har et  
rekkverk av stål/tre.

Normalt god tilstand på synlige overflater, men noe vanlig vedlikehold  
bør påregnes.

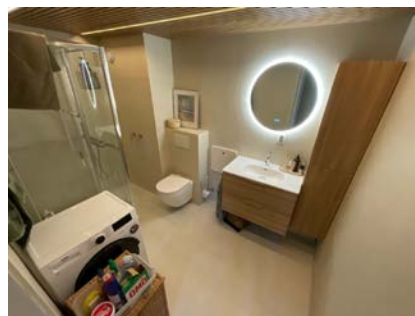
### 4.ETASJE > BAD/VASKEROM

### TG 1 Overflater vegger og himling

- Til tross for avviket i fall/høydeforskjell til sluk, vil gulvet fortsatt kunne lede vann mot sluket, men med redusert effektivitet. Dette kan potensielt øke risikoen for vannansamling i enkelte områder av badet.

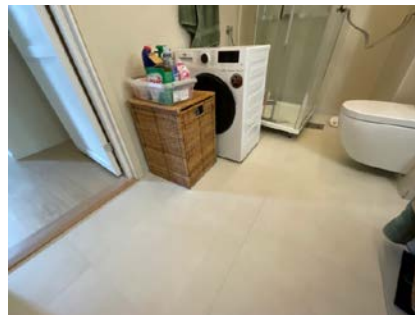
### 4.ETASJE > BAD/VASKEROM

### TG 2 Sluk, membran og tettesjikt

Forholdet anbefales nærmere undersøkt.

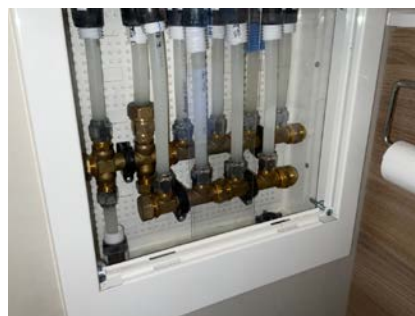
Avvik: Rørkursene på rør-i-rør systemet på vannledninger er ikke merket.

- Rørkurser på rør-i-rør system bør merkes.
