Ludvig Skattums gate 28C, 2819 GJØVIK

**Arealeffektiv og trivelig leilighet -  
biloppstillingsplass - kort veg til  
sykehuset, dagligvare og Gjøvik  
stadion.**

Befaringsdato: 26.09.2025

# Tilstandsrapport

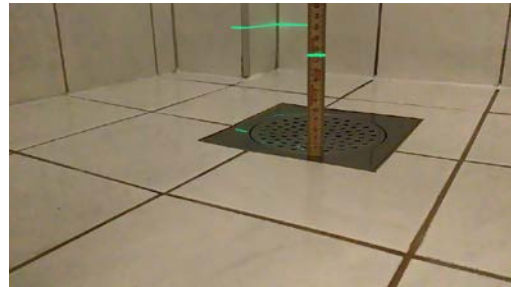
- Det er avvik:
- Gulvet har ikke tilstrekkelig fall mot sluk.
- Gulvet har hindring for lekkasjevann til sluk. List/profil på gulvet mot dusjen, hindrer eventuelt lekkasjevann å renne til sluket.
- Det er registrert riss/sprekker i fliser/fuger.

Det er totalt 10 mm fall til sluk.

- Ved lekkasje fra installasjon i rommet vil det være stor sannsynlighet for at lekkasjevann vil trenge inn i tilstøtende konstruksjoner. Det anbefales å gjøre tiltak for å sikre at lekkasjevann går til sluk.

- Det anbefales ytterligere undersøkelse av fagperson som kan gi en vurdering av om det er nødvendig med utbedring. Riss/sprekker i flis/fug kan være en indikasjon på avvik i bakenforliggende konstruksjon. Det vil være viktig å vurdere eventuell skade på underliggende membran ved å utbedre/ ikke utbedre avviket.
