Ludvig Skattums gate 28C, 2819 GJØVIK

**Koselig endeileilighet -  
biloppstillingsplass - kort veg til  
sykehuset, dagligvare og stadion  
-fin utsikt mot Mjøsa**

# Tilstandsrapport

## BOLIGBYGG MED FLERE BOENHETER

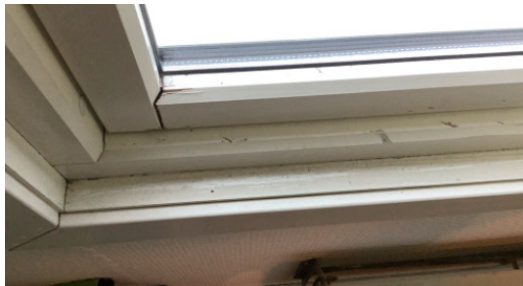
Enkelte vinduer har kondensmerker. Enkelte tettelister var harde/sliitt.

Enkelte kondensmerker i karm.

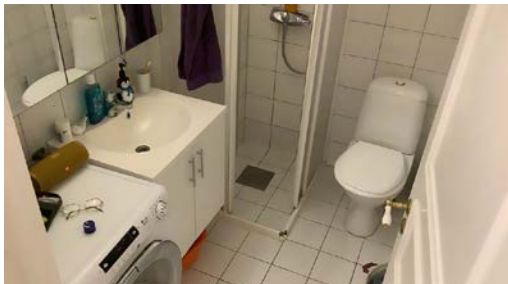
- Det er avvik:
- Det dusjes rett på vegg, dette har større påkjenning på konstruksjonene.  
Det er registrert svertesopp i fuger.

### TG 2 Overflater vegger og himling

- Tiltak:
- Det er ikke behov for strakstiltak, men om kjøper har andre brukskrav eller krav til estetikk kreves det utbedring eller utskifting av overflate.

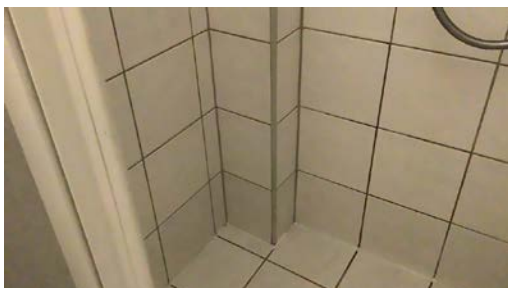
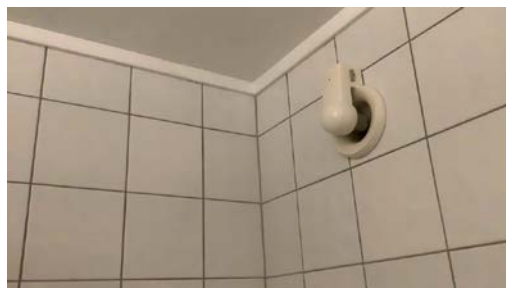
### TG 2 Overflater Gulv

- Det er avvik:
- Gulvet har ikke tilstrekkelig fall mot sluk.
- Gulvet har hindring for lekkasjevann til sluk. List/profil på gulvet mot dusjen, hindrer eventuelt lekkasjevann å renne til sluket.
- Det er registrert riss/sprekker i fliser/fuger.

- Ved lekkasje fra installasjon i rommet vil det være stor sannsynlighet for at lekkasjevann vil trenge inn i tilstøtende konstruksjoner. Det anbefales å gjøre tiltak for å sikre at lekkasjevann går til sluk.

- Det anbefales ytterligere undersøkelse av fagperson som kan gi en vurdering av om det er nødvendig med utbedring. Riss/sprekker i flis/fug kan være en indikasjon på avvik i bakenforliggende konstruksjon. Det vil være viktig å vurdere eventuell skade på underliggende membran ved å utbedre/ ikke utbedre avviket.

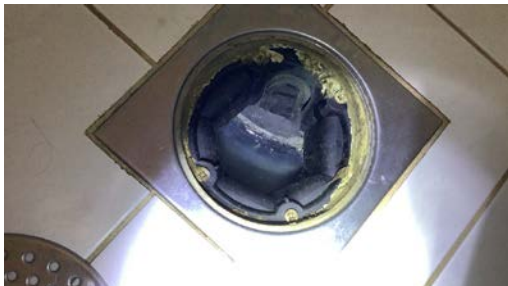
- Det er avvik:
- Det er ikke fremvist dokumentasjon på utførelse og materialer for våtrommets tettesjikt. Våtrommets tettesjikt er innebygd og er derfor ikke mulig å vurdere uten dokumentasjon.
- Ut fra alder på våtrommet er mer enn halvparten av forventet brukstid oppnådd på membran/tettesjikt. Membraner har en aldringsprosess og forventet brukstid. Dette kan variere ut fra hvilken type membran som er benyttet og hvilke egenskaper denne har i kombinasjon med selve utførelsen. Bruksintensitet vil også være avgjørende. Risiko for lekkasjer øker med alder.
- Ingen synlig membran i sluk. Sluk har en utførelse som gjør at det ikke kan vurderes hvordan tetthet er ivarettatt. Dusjing direkte på gulv/vegger gir økt belastning på konstruksjonene.

Det er ikke synlig membran i sluk

- Det kan ikke verifiseres om våtrommet har fungerende tettesjikt ved gjennomføringer. Ikke fungerende tettesjikt på våtrom kan føre til skjult skade på tilstøtende/ innebygde bygningsdeler som kan være vanskelig å avdekke. Dersom det skal kunne verifiseres utførelse av tettesjikt på våtrommet må dokumentasjon i form av bilder/sjekkliste/kontrollerklæring for utførelse og samsvar for benyttede materialer framlegges. Dersom dette ikke kan fremskaffes anbefales det å følge med på tilstand til våtrommet og tilstøtende bygningsdeler/rom.
- Det er ikke behov for strakstiltak i forhold til sluk, men ut fra alder kan skader og funksjonssvikt oppstå. Kontroller og rengjør sluket regelmessig for å unngå at sluket mister funksjonalitet. Vær oppmerksom på at tett membran og tett sluk kan føre til vannskader.

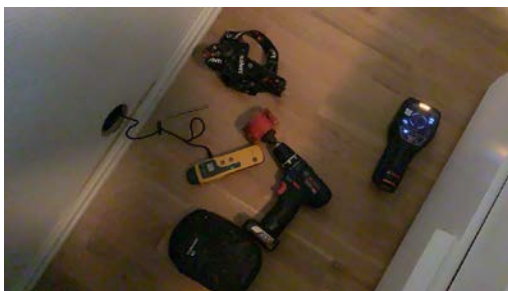
Hulltaking er foretatt uten å påvise unormale forhold. Hulltaking er foretatt ved/i soverom. Fuktkvotemåling (vekt%) i konstruksjonen ble målt til 9.

Hulltaking for fuktmåling i tilstøtende konstruksjon er foretatt. Ved fuktmåling er det ikke registrert måleverdi som indikerer fukt. Målingene som er gjort er å betrakte som stikkprøver og sier bare noe om tilstanden i nærheten til området der målingen er utført.

Hulltaking er foretatt uten å påvise unormale forhold.

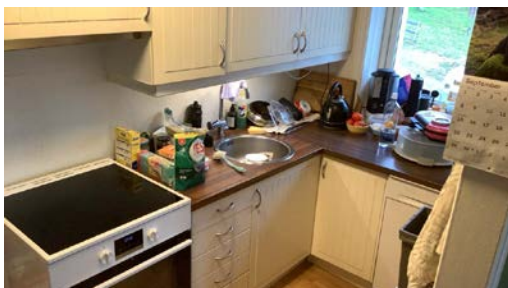
Fuktskjolder/svelling i bunnplate i benkeskap. I overgang mellom benkeplate/vegg er det ikke tettesjikt. Anbefales etablert. Komfyrvakt anbefales etablert.

Kjøkkeninnredning.

Avhengig av bruksmønster og krav til estetikk av kjøper kan det være påregnelig med utbedringer av kjøkkeninnredningen.

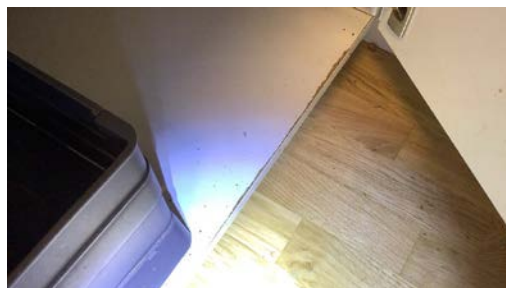
Slitasje i plate under oppvaskbenk.
