Ludvig Skattums gate 28C, 2819 GJØVIK

**Koselig endeileilighet -  
biloppstillingsplass - kort veg til  
sykehuset, dagligvare og stadion  
-fin utsikt mot Mjøsa**

# Tilstandsrapport

## BOLIGBYGG MED FLERE BOENHETER

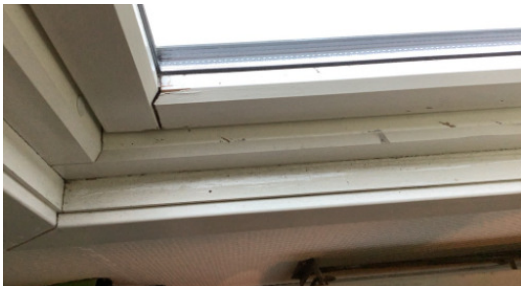
Enkelte vinduer har kondensmerker. Enkelte tettelister var harde/sliitt.

Enkelte kondensmerker i karm.

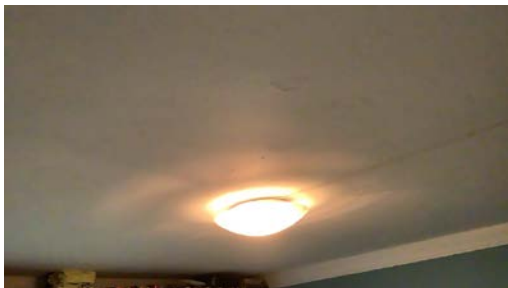
- Det er avvik:
- Bruksmerker, riper, hull etter bildeinnfesting, tv og møbler er påregnelig på alle overflater.
- Det er registrert "slipp" bak strie på vegg. • Enkelte rom er overmøblert/ har mye lagring.

Dels ujevn overflate i himlinger.

- Tiltak:
- Avhengig av bruksmønster og krav til estetikk av kjøper kan det være påregnelig med utskiftning/utbedringer.
- Det anbefales ytterligere undersøkelser.
