Jettegryta 65, 1405 LANGHUS

**Bøleråsen - Rekkehusleilighet med
hage - Usjenert - Solrikt -
Garasjeplass med el-ladepunkt.**

Tilstandsrapport

KJEDEHUS

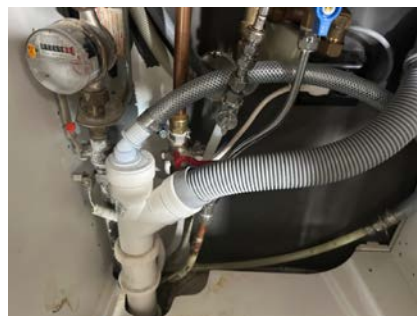
TG 1 Avløpsrør

Det er noe korrosjon på rør ved vannmåler. Forholdet bør holdes under oppsikt og videre kontroll anbefales ved tegn til utvikling.

- Det er ikke behov for utbedringstiltak siden anlegget fungerer i dag, men ut ifra alder kan skader plutselig oppstå på eldre anlegg.
