# Sjarmerende enebolig - Gode solforhold og utsikt mot sentrum - Stor uteplass - sentralt!

# Tilstandsrapport

Befaringsdato: 25.08.2025

Rapportdato: 29.08.2025

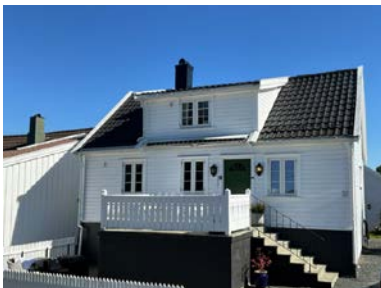
### 1 TG 2 Nedløp og beslag

Takrenner, nedløp og beslag av metall. Takrenner og beslag er ifølge tidligere salgsprospekt stort sett byttet i 2016.

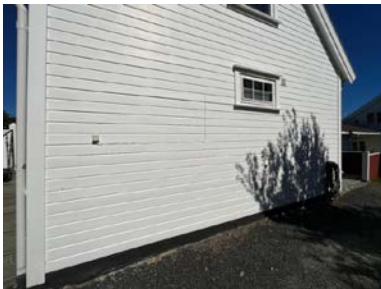
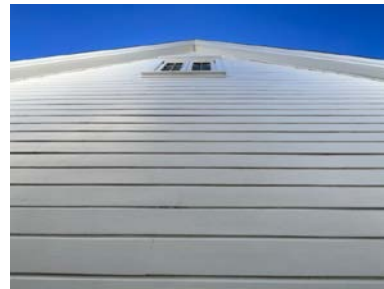
Regelmessig vedlikehold forlenger levetiden på treverk og mur slik at fukt og vann ikke trenger inn i konstruksjonen. Kledning som står nærme terrenget vil ha økt behov for maling og med fare for fukt og råte i kledningen og bakenforliggende konstruksjoner.

- Mangelfull eller ikke tilstrekkelig lufting av kledningen kan føre til fukt i bakenforliggende konstruksjoner.

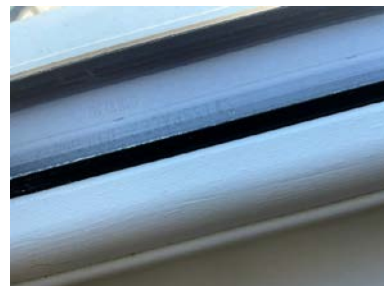
- Karmene i vinduer er slitte og det er sprekker i treverket.
- Tilstandsgrad 2 gis når bygningsdelen har vesentlige avvik. Bygningsdelen skal enten ha feil utførelse, en skade eller symptomer på skade, sterk slitasje eller nedsatt funksjon. Graden gis når bygningsdelen trenger vedlikehold eller tiltak i nær fremtid. Graden skal også brukes når delen er gammel og det er grunn til å varsle om faren for skader på grunn av alderen, eller når det er grunn til å overvåke delen spesielt på grunn av fare for større skader eller følgeskader.

- Det må påregnes noe vedlikehold og at enkelte vinduer må skiftes ut.

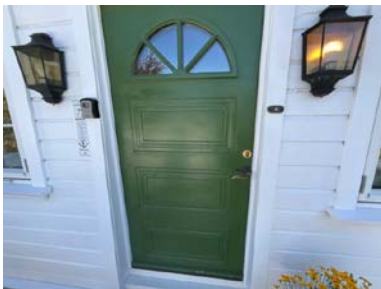
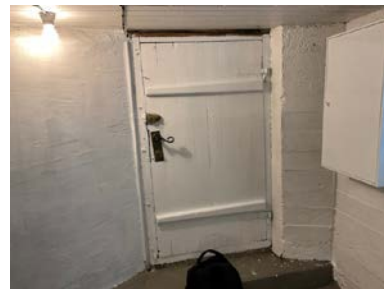
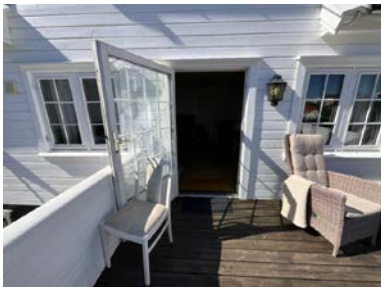
- Karmene i dører er værslitte utvendig og det er sprekker i treverket.
- Tilstandsgrad 2 gis når bygningsdelen har vesentlige avvik. Bygningsdelen skal enten ha feil utførelse, en skade eller symptomer på skade, sterk slitasje eller nedsatt funksjon. Graden gis når bygningsdelen trenger vedlikehold eller tiltak i nær fremtid. Graden skal også brukes når delen er gammel og det er grunn til å varsle om faren for skader på grunn av alderen, eller når det er grunn til å overvåke delen spesielt på grunn av fare for større skader eller følgeskader.

- Det må påregnes noe vedlikehold og at enkelte dører må skiftes ut.

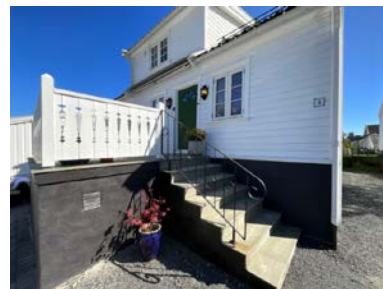
## TG 3 Utvendige trapper

Konsekvens av manglende rekkverk er at trappen er mindre sikker i bruk og gir økt fare for fallskader.

**Kostnadsestimat: Under 10 000**

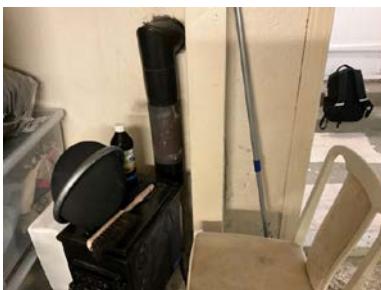
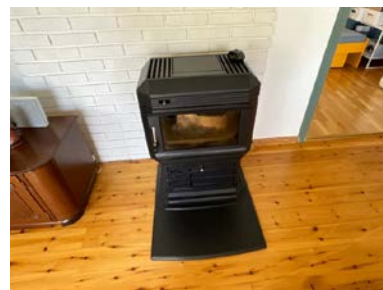
Eldre piper kan bli mer utsatt for sprekker, lekkasjer eller andre skader, noe som kan føre til funksjonsfeil eller behov for reparasjoner.

- Tidspunkt for piperehabilitering nærmer seg.

Mer enn halvparten av forventet brukstid er oppbrukt på pipeløp, tiltak kan påregnes.

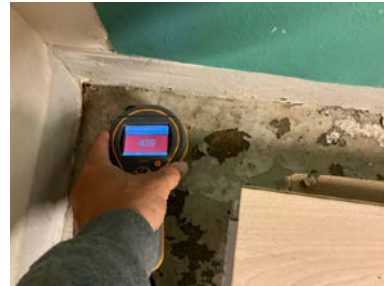
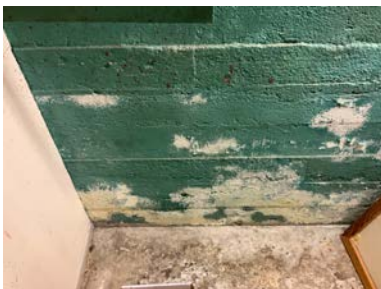
## TG 2 Rom Under Terreng

Deler av boligen ligger under terrenget. Hulltaking er ikke foretatt da det er synlige vegger av mur/betong. Ved søk etter fukt er det økende mot gulvet og nedre deler av veggene. Det er registrert kalkutslag på deler av overflatene.

- Det er påvist indikasjoner på noe fuktgjennomtrenging i kjellergulv.
- Det er påvist indikasjoner på noe fuktgjennomtrenging inn i kjellermur.

- Det påviste fuktnivå gir grunn til å overvåke konstruksjonen jevnlig for å se utvikling over tid, og eventuelt foreta tiltak for å unngå fuktskader.

Anbefaler tiltak på dreneringen da høy fuktighet på sikt vil kunne resultere i mugg/råte i de deler av underetasjen som ligger mot terrenget. Det er nå ingen tegn på skader, men det kan ikke utelukkes skader som ikke er registrert.

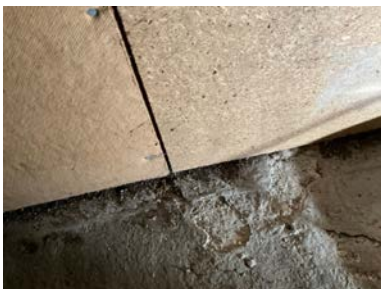
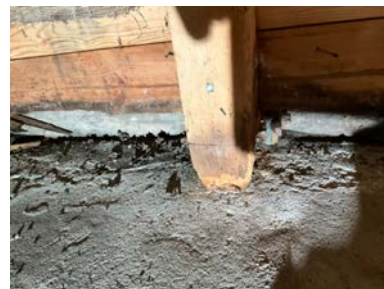
Bygningen har krypkjeller under trebjelkelag og stubbegulv. Kun deler under badet er tilgjengelig for kontroll.

- Det er manglende fuktsperre på bakken.

Det er fukt i kjelleren i bygget også i kryperommet. Fuktigheten kommer sannsynligvis av fuktopptrekk fra grunnen og manglende utvendig fuktsperre på bygget.

- Ytterligere undersøkelser må foretas for å få kartlagt tilstanden og omfanget på eventuelle skader.

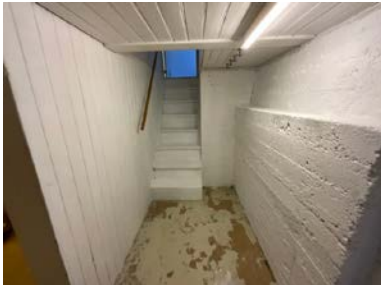
- Håndløper bør monteres, men det var ikke krav på byggetidspunktet.
- Åpninger er såpass store at det ut ifra sikkerhetsmessige forhold anbefales å lage mindre åpninger.

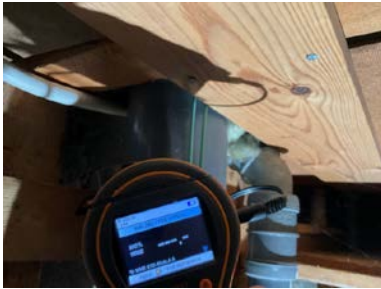
#### TG 0 Tilliggende konstruksjoner våtrom

Hulltaking er ikke foretatt da det er tilgang på undersiden av badekaret i kryperommet. Fuktkvotemåling (vekt%) i konstruksjonen ble målt til under 6.

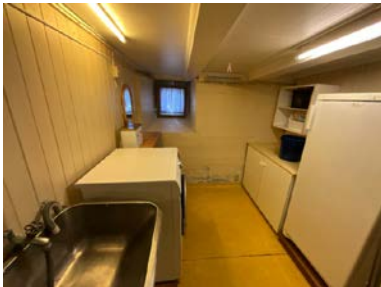
- Våtrommet har behov for omfattende oppgraderinger. For å sikre en løsning som oppfyller gjeldende krav, bør tettesjikt, sluk og røropplegg oppgraderes og dokumenteres.

**Kostnadsestimat: 100 000 - 300 000**

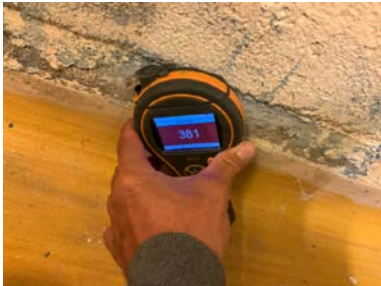
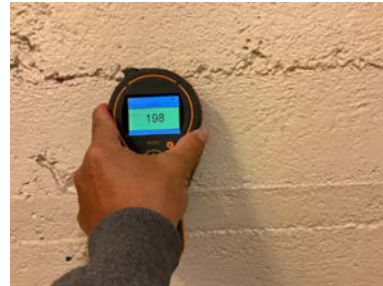
### Tilliggende konstruksjoner våtrom

Hulltaking er ikke foretatt da det allerede er påvist andre avvik i våtsonen.

- Hulltaking er ikke foretatt da det allerede er påvist andre avvik i våtsonen.
- Det er registrert symptom på fuktskader.

Det er synlig fuktvandring i ytterveggene. Ved renovering av våtrommet bør det også påregnes ny drenering.

- Dersom tiltaket ikke utføres er det fare for ytterligere skadeutvikling.

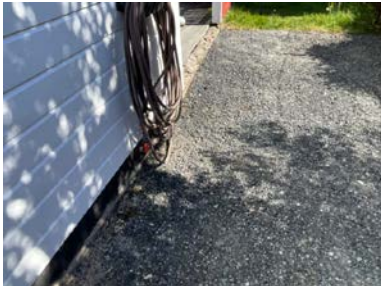
Avviket har sammenheng med fukten i kryperommet og kjelleren.
