Hesselbergs gate 15A, 0555 OSLO

**Klassisk 3-roms selveier | Attraktiv  
beliggenhet i hjertet av  
Grünerløkka | Skjermet bakgård**

# Tilstandsrapport

# gnr. 228, bnr. 101, snr. 1

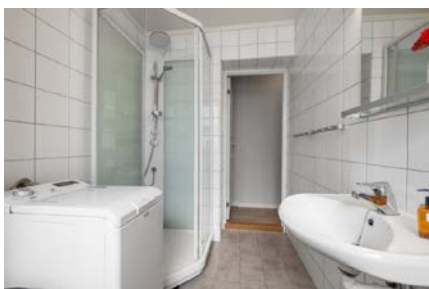
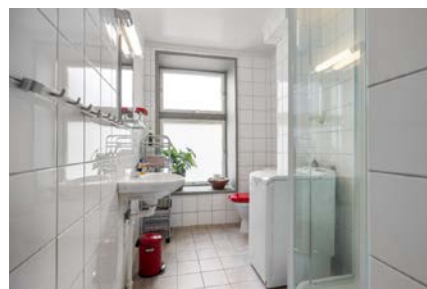
## 1. ETASJE > BAD

Eldre veggfliser med bruksslitasje, og med enkelte sår. Det ble registrert enkelte dype og utette fuger med riss/sprekker.

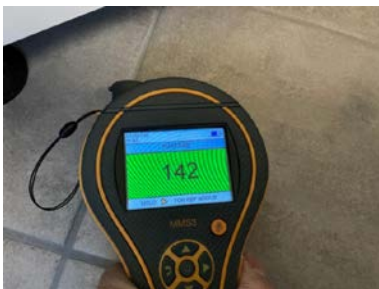
Gulv: Det ble foretatt stikkprøvekontroll med Protimeter MMS3. Målingene viste ingen utslag utenfor normale verdier. Målingene gir kun en indikasjon og må ikke oppfattes som en garanti for baderommet.

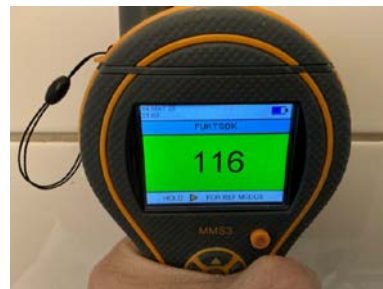
Vegg: Det ble foretatt stikkprøvekontroll med Protimeter MMS3. Målingene viste ingen utslag utenfor normale verdier. Målingene gir kun en indikasjon og må ikke oppfattes som en garanti for baderommet.

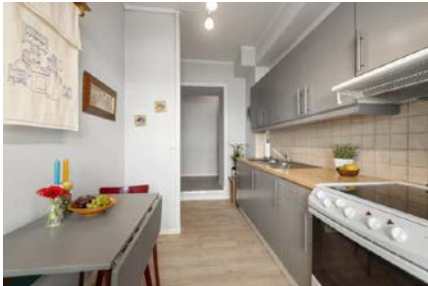
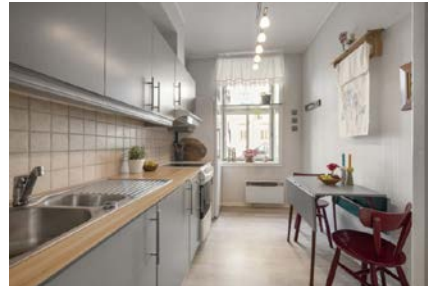
## 1. ETASJE > GANG M/KJØKKEN

Eldre innredning med bruksslitasje, enkelte sår og som mangler bruksfunksjoner/løsninger som er forventbart på et kjøkken. Som blant annet automatisk lekkasjestopper og komfyrvakt.

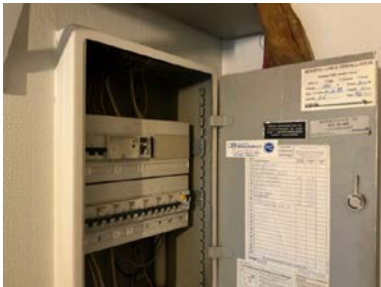
Automatsikringer i sikringsskap plassert i gang.
