# Hytte i sjøkanten med anneks, båthus og brygger

# Tilstandsrapport

Fritidsbolig  
Portørveien 75A, 3788 STABBESTAD  
KRAGERØ kommune  
# gnr. 7, bnr. 149

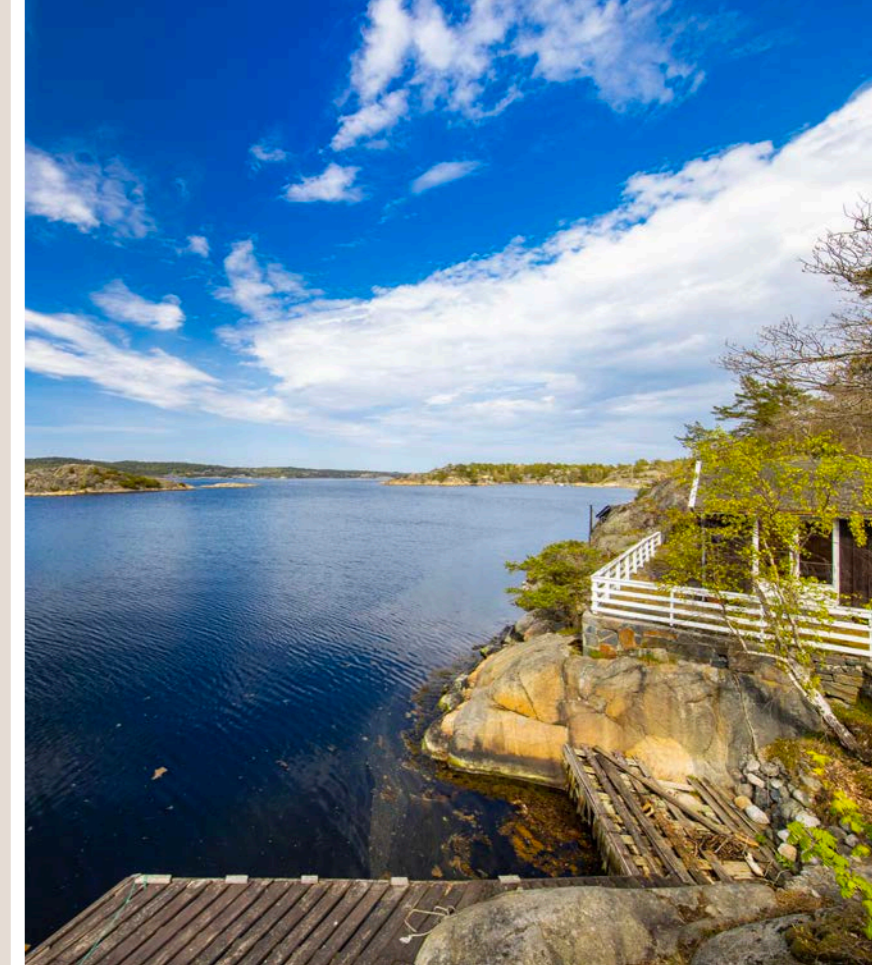
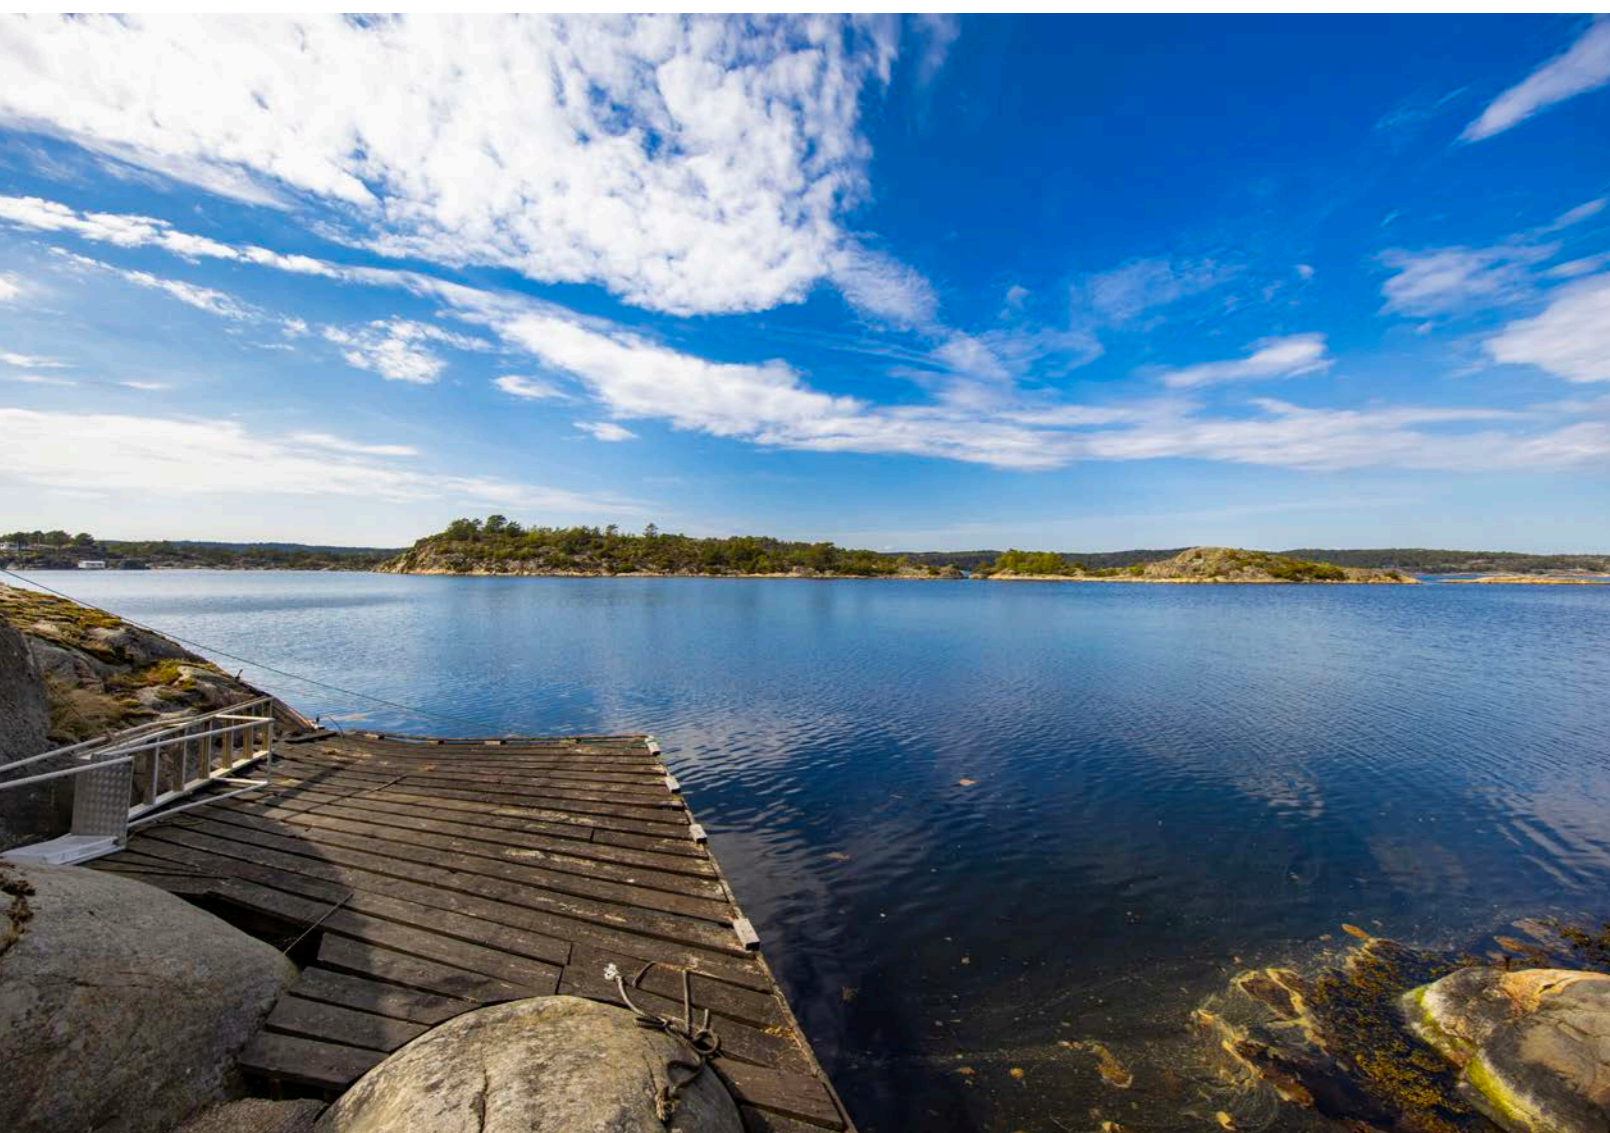
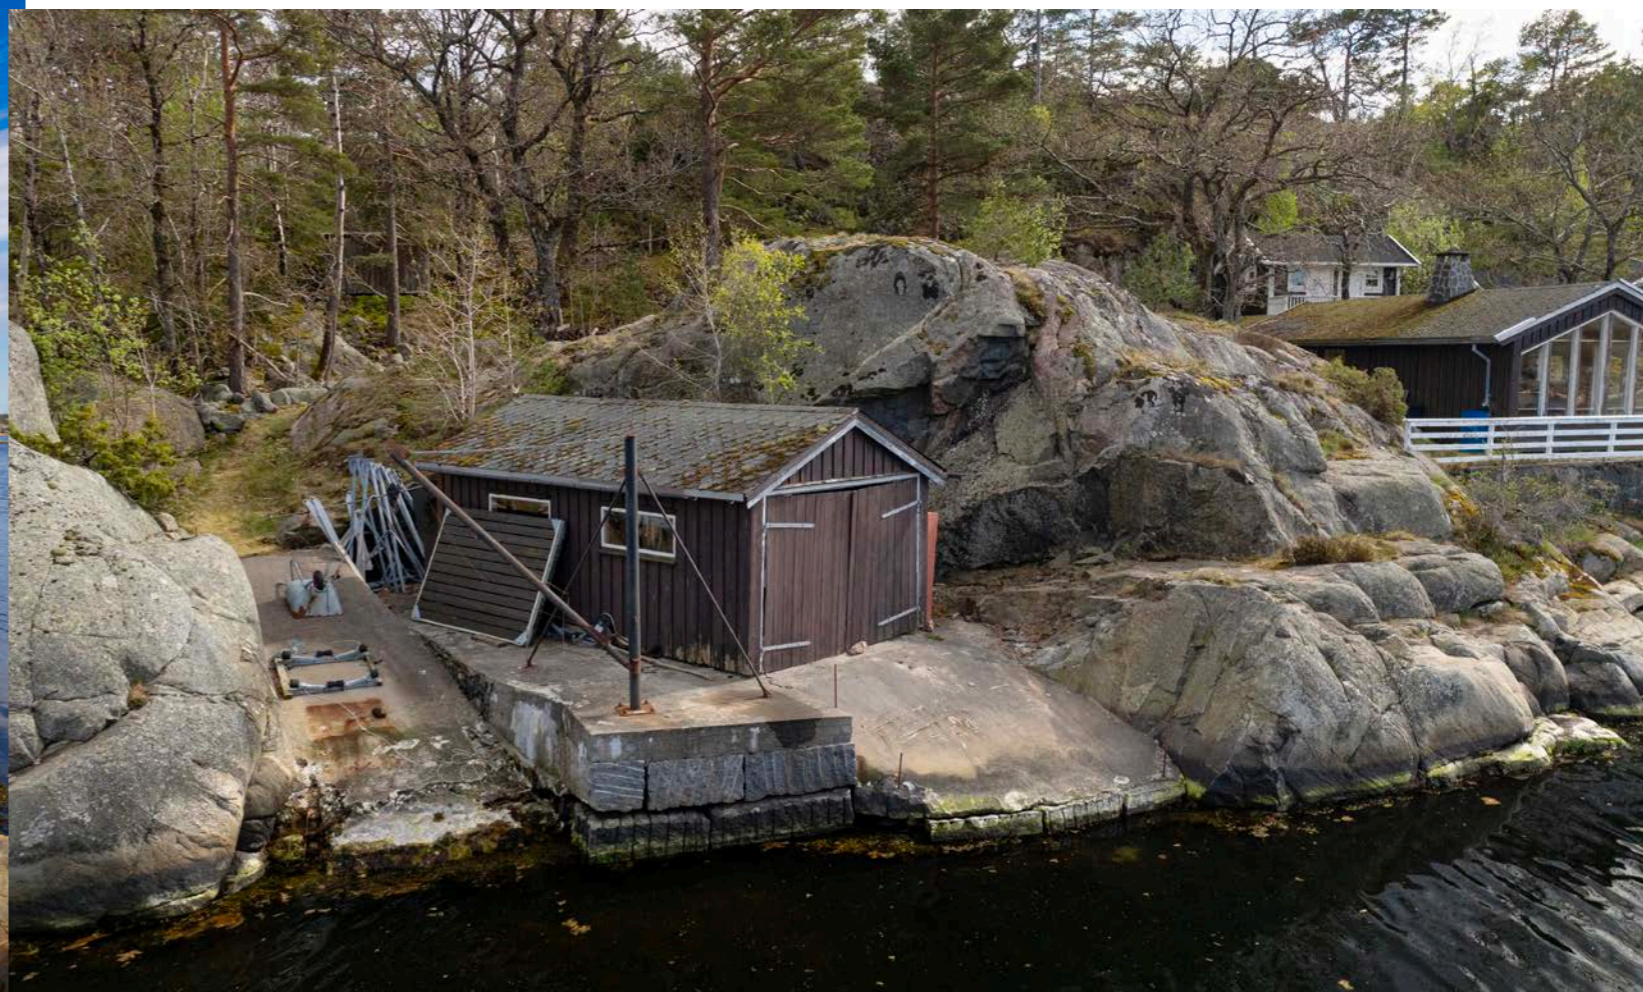
Fra hovedhytta er det en gammel steintrapp som fører ned til fjell og den første brygga. Denne er i tre og har en løpende front mot sjøen på ca. 16 meter og et areal på ca. 32 m<sup>2</sup>. Den andre brygga ligger ved båthus. Denne er utført i betong og har 3 meter front mot sjøen, i tillegg er det to skrånende flater (slipp) ned mot sjøen.

Bryggene trenger oppgradering og vedlikehold, eventuell total fornyelse.

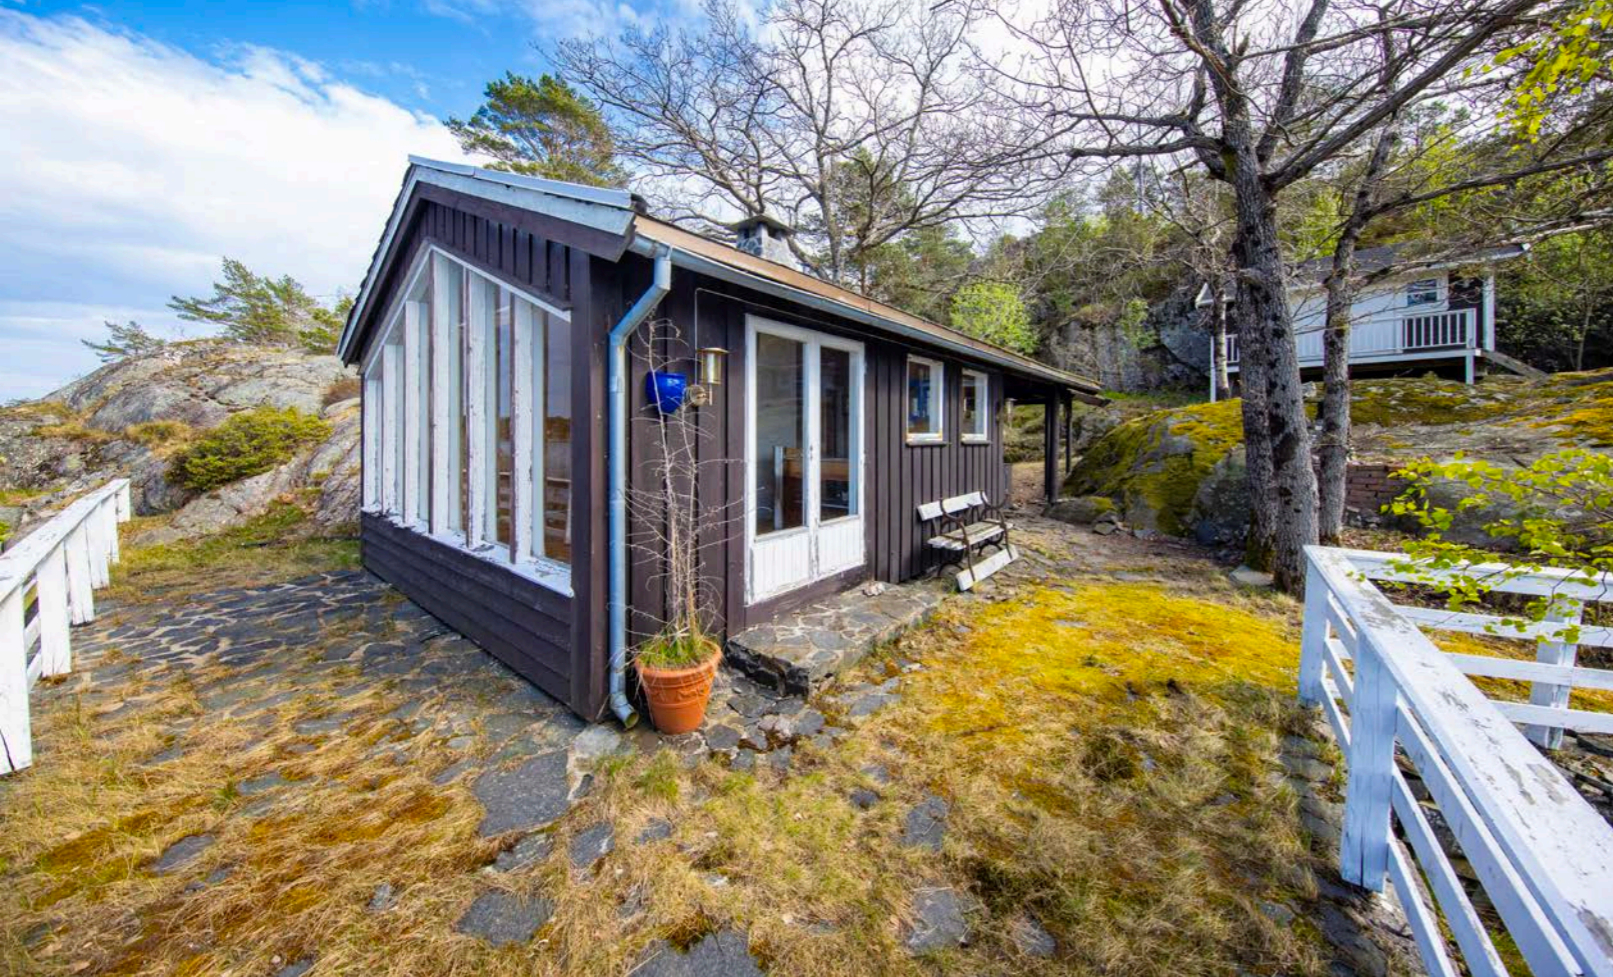
Hovedhytta antas å være oppført på midten/  
slutten av 60-tallet, og er i dårlig forfatning.  
Bygget har store avvik og trenger en total  
fornyelse.

Forhold som har fått TG3 (store eller alvorlige avvik):  
- Hovedhytte er vurdert samlet med en enkel beskrivelse. Dette på grunn av byggets generelle tilstand. Dette er et eldre bygg som har store avvik og trenger en total fornyelse. Samlet er dette bygget gitt TG: 3.

Hovedhytte - er vurdert samlet med en enkel beskrivelse. Dette på grunn av bygget's generelle tilstand. Dette er et eldre bygg som har store avvik og trenger en total fornyelse. Samlet er dette bygget gitt TG: 3.

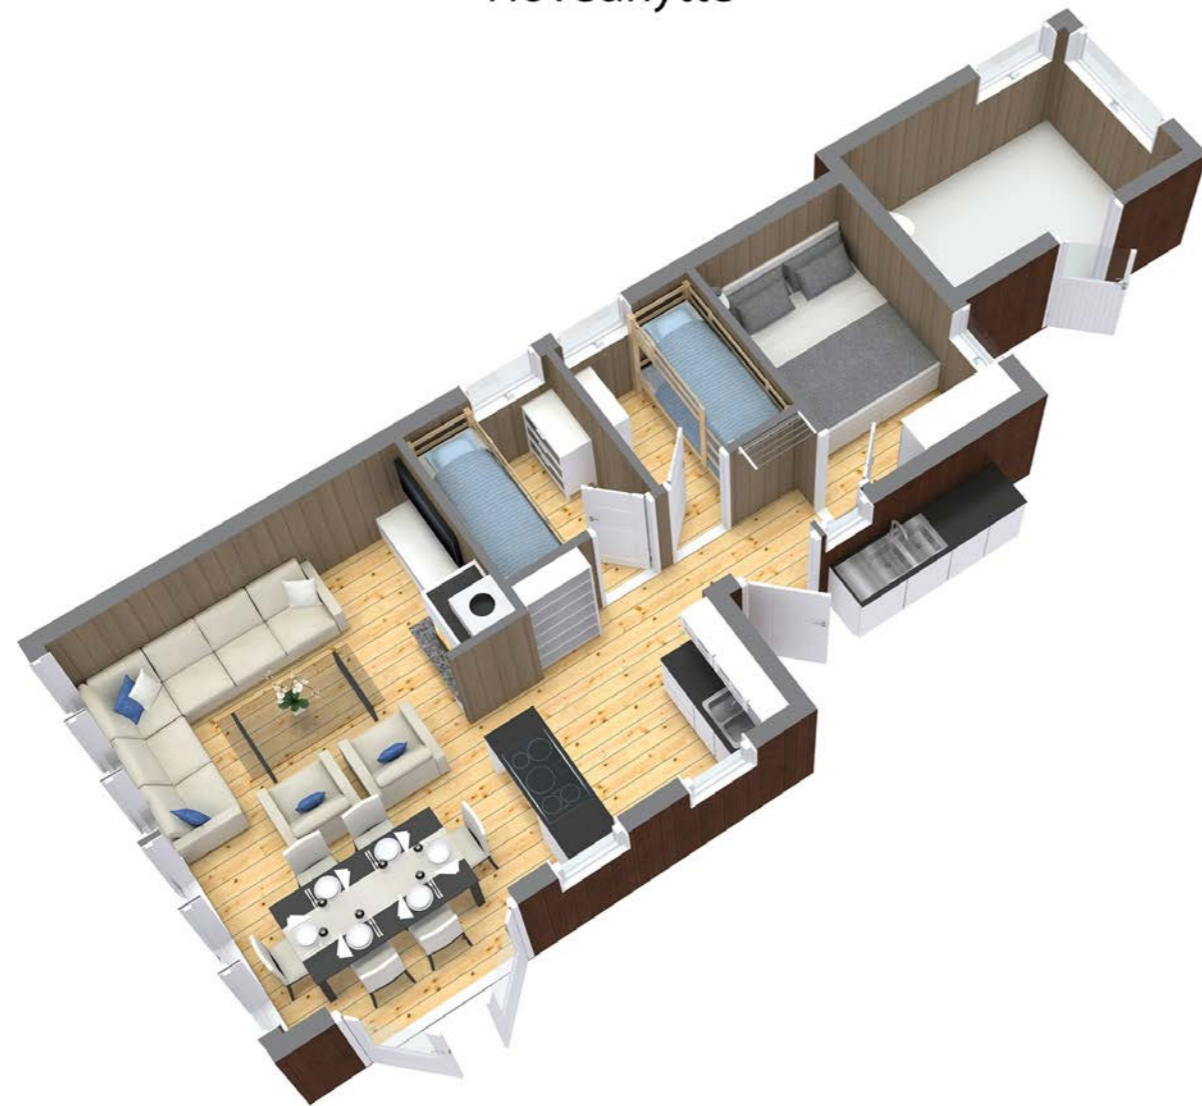
Portørveien 75A  
Hovedhytte

Hytta inneholder ellers gang, tre soverom og bod med utvendig adkomst. Det ene soverommet har plassbygget køyeseng.

Bodrommet inneholder servant og do. Det er ellers utedo i gammelt uthus.

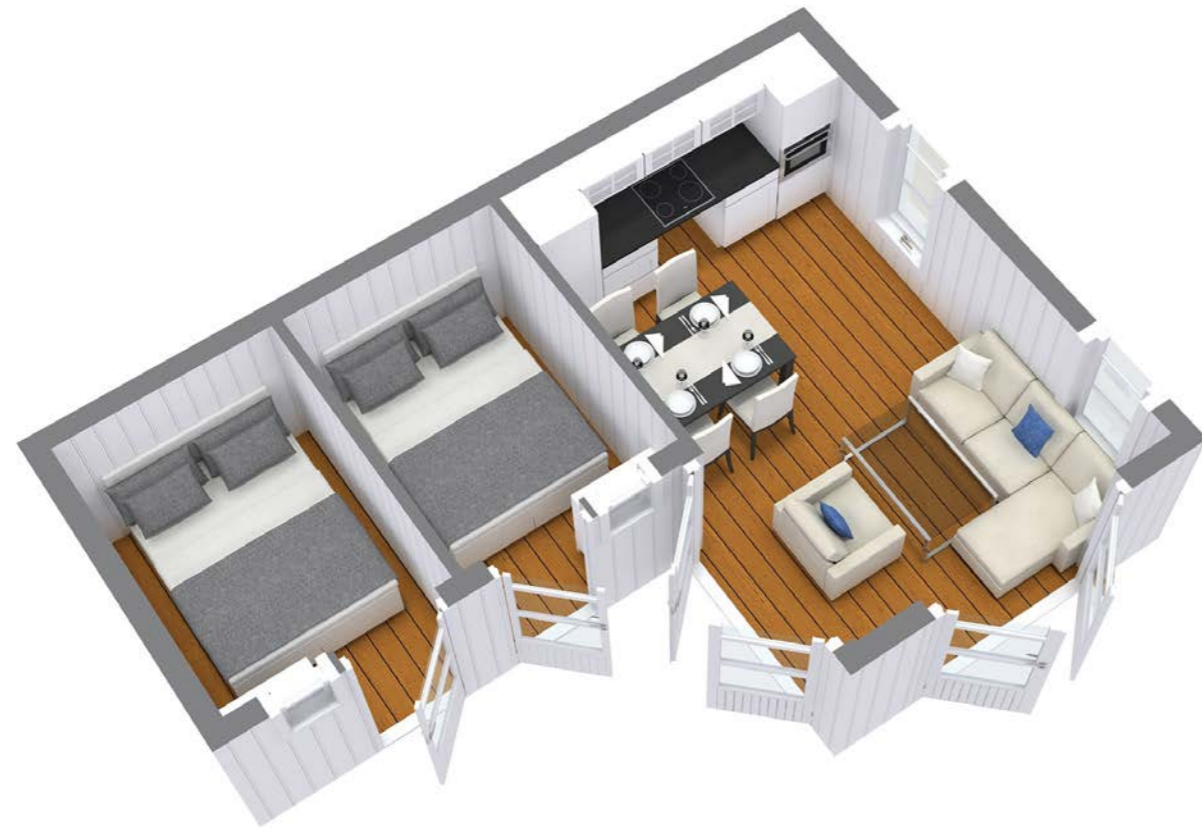
Portørveien 75A  
Stort Anneks

Annekset består av stue/soverom, i tillegg til to soverom med utvendig adkomst.

Annekset inneholde en kjøkkeninnredning (ikke godkjent). Det er ikke innlagt vann i annekset, eller stekemuligheter.

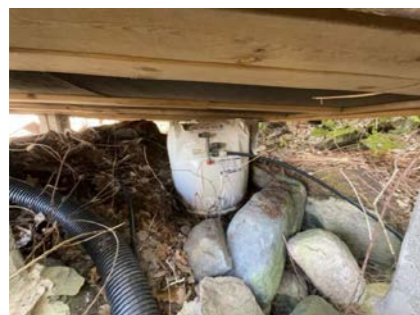
Vær oppmerksom på at varmtvannstank er montert under bod, denne er ikke frostsikkert montert.

Varmtvannstank. Spekk på varmtvannstank.
