Aktiv Eiendomsmegling v/ Marius Hagen har gleden av å presentere Haukedalsveien 106. Dette er en lys og pen 3-roms eierleilighet med en sentral beliggenhet i Åsane. Leiligheten har en innbydende og sosial stue- og kjøkkenløsning, hvor det er utgang til en herlig terrasse på 8 m². Leiligheten ligger i et attraktivt boligområde med kort gangavstand til blant annet buss og butikk, samt kort kjøreavstand til kjøpesentrene i Åsane.

Befaringsdato: 29.11.2024

Rapportdato: 11.03.2025

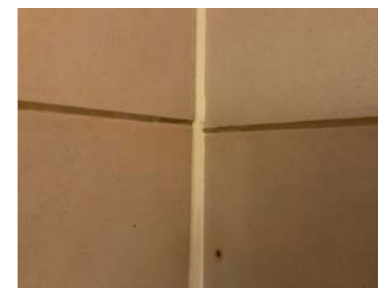
1.ETASJE > BAD

- Det er påvist at flisfuger har riss/sprekker.

- Slike riss/sprekker kan indikere bakenforliggende fuktskader, og konstruksjonen bør observeres jevnlig for å vurdere utvikling.

TC 2 Overflater Gulv

Tiltak: Fuger bør skiftes ut. Slike riss/sprekker kan indikere bakenforliggende fuktskader, og konstruksjonen bør observeres jevnlig for å vurdere utvikling.

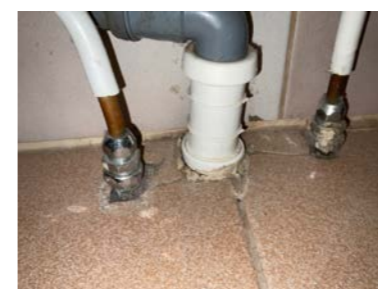
1.ETASJE > BAD

TC 2 Sluk, membran og tettesjikt

Innhent dokumentasjon på utførelse av tettsjikt samt produkter benyttet på våtrommet. Tiltak rundt rengjøring av sluk må påregnes

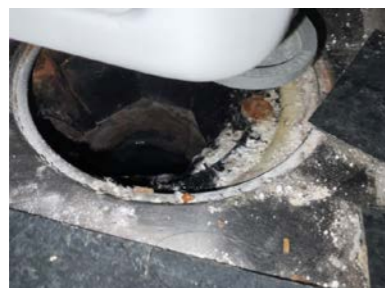
1.ETASJE > VASKEROM

TG 1 Sanitærutstyr og innredning

- Elektrisk avtrekksvifte bør monteres for å lukke avviket.

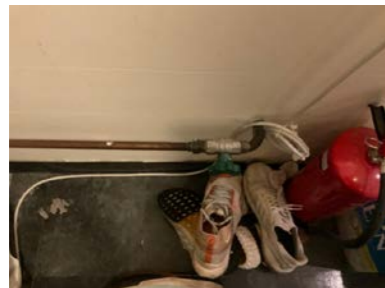
TO 1 Avløpsrør

Avløp i plast
Lufting over tak
