Øyenveien 20, 1825 TOMTER

**Praktisk 1/2-part av horisontaldelt  
tomannsbolig - egen hybel/gode  
leieinntekter - kort vei til skole/  
barnehage/butikk/togstasjon**

# Tilstandsrapport

Andelsnummer 12

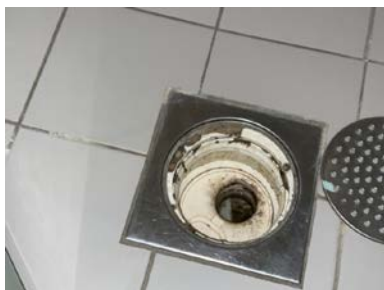
## 1. ETASJE > BAD

### TG 2 Sanitærutstyr og innredning

Det er registrert kosmetiske skader på baderomsinnredningen, og toalettsetet er løst. Dusjdørene viser tegn til slitasje.

Skadene på baderomsinnredningen vurderes som rent kosmetiske og krever ingen tiltak. Toalettsetet bør imidlertid utbedres eller skiftes ut. Dusjdørene fungerer tiltenkt, til tross for registrerte slitasjeskader.

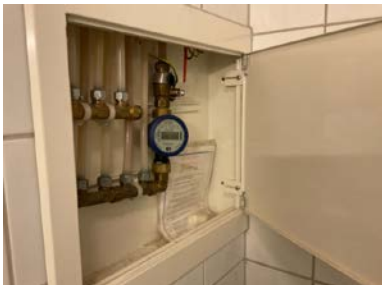
### TG 2 Vannledninger - Hybel

Vannledninger i plast (rør i rør) med fordelerskap i felles entré fra byggeår.  
Stoppekran og vannmåler er plassert i fordelerskapet.

- Det er påvist at eventuelt lekkasjevann fra rør i rør system ikke ledes til sluk eller annen kompenserende løsning.

- Det bør foretas tiltak på anlegget som sikrer bedre løsning på eventuelt lekkasjevann fra rør i rør system.
