Kiellands gate 9, 1767 HALDEN

**Romslig 3-roms med utsikt, heis  
og parkering – perfekt for deg som  
ønsker en enklere hverdag!**

# Tilstandsrapport

Befaringsdato: 11.09.2025

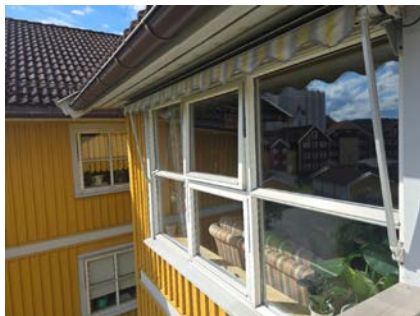
**Vurdering av avvik:**

- Karmene i vinduer er slitte og det er sprekker i treverket.

Vinduene mot sør har utvendig vedlikeholdsbehov.  
Maling flasser og det er registrert tørkesprekker.

- Det må foretas lokal utbedring.

Utføre vedlikehold av vinduene for å bevare den forventede levetiden til vinduene.

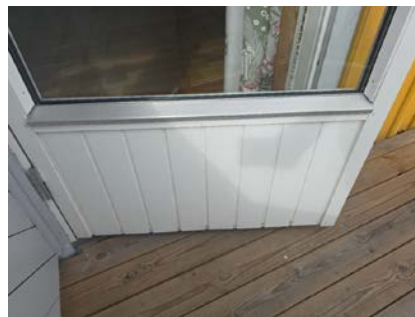
### ! TG 2 Dører

Isolert ytterdør med 3-lags isolerglass.  
Balkongdør med brystning og 2-lags isolerglass.

- Karmene i dører er værslitte utvendig og det er sprekker i treverket.
- Behov for utvendig vedlikehold av balkongdør, samt at pakning i karmen er ødelagt.

- Det må foretas lokal utbedring.

Utføre vedlikehold og skifte pakning på døren for å bevare levetiden til balkongdøren.

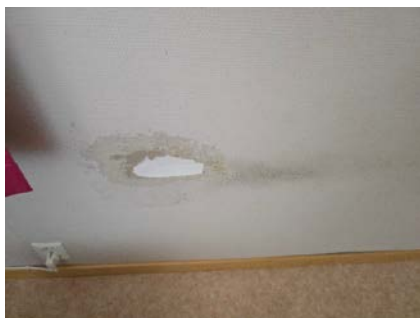
Vannlekkasje i 2024 fra baderommet, parkett i gang og stue ble fuktutsatt.  
Dette ble tørket opp og det ble ikke utført andre utbedringer.

Skader, merker og slitasje på parkettgulv i hele leiligheten.  
Parkett ved kjøleskap har tidligere blitt fuktutsatt.

Sprekk i plateskjøter ved vinduer på hovedsoverom.  
Sprekk i plateskjøter i tak i bod/garderoberom.

Stor skade på vegg på det minste soverommet.

Leiligheten har en eldre standard, så det må forventes oppussing av hele leiligheten.  
Fuktutsatt parkettgulv må da skiftes.

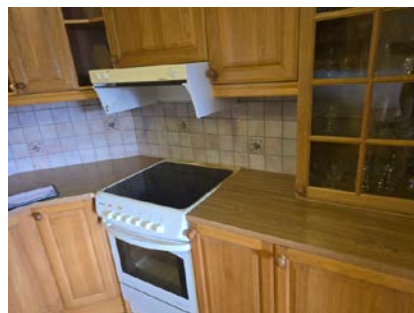
- Det er avvik:

Det må medregnes å skifte kjøkkeninnredning i leiligheten.
